## Combles bâtiments J, N et O

Rue Victor Jacquemont  
37000 TOURS

Visite réalisée le 03/03/2022 et 25/08/2022

REFERENCE DU RAPPORT : 140W0/22/926

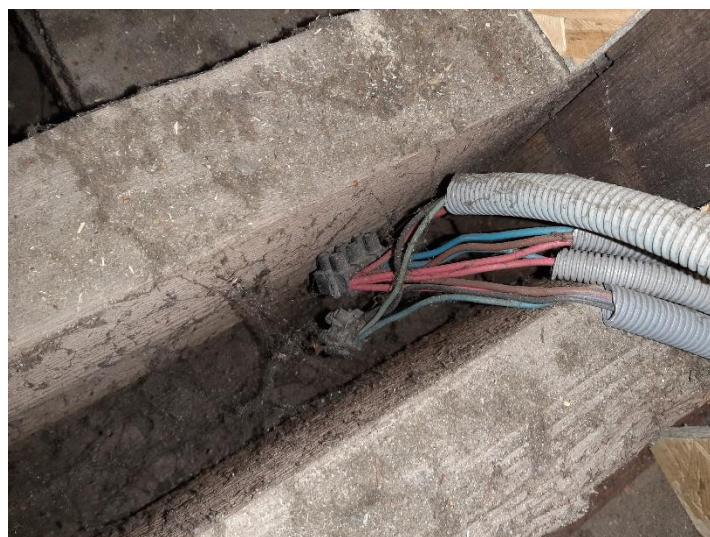
Bâtiment O - 7 PI QUERVILLE

Présence de connexion électrique non protégée câble et domino non résistant à la haute température.

Les connexions électriques doivent être enfermées dans des boîtes de connexion adaptées.  
Risque de d'encrassement à la poussière et de départ d'incendie.

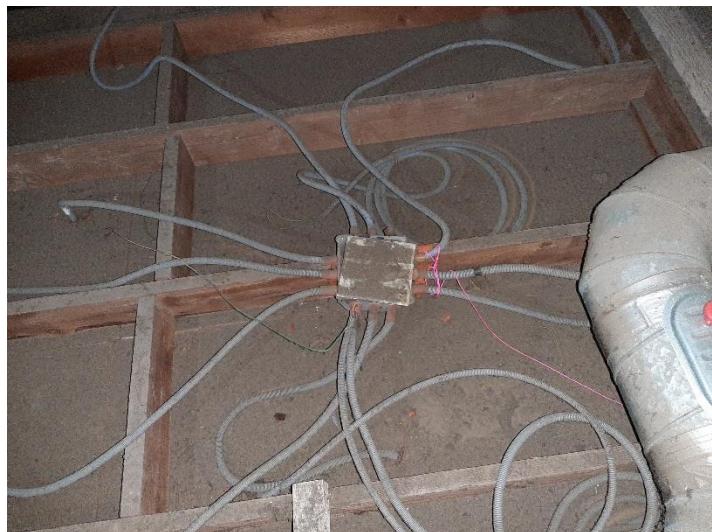
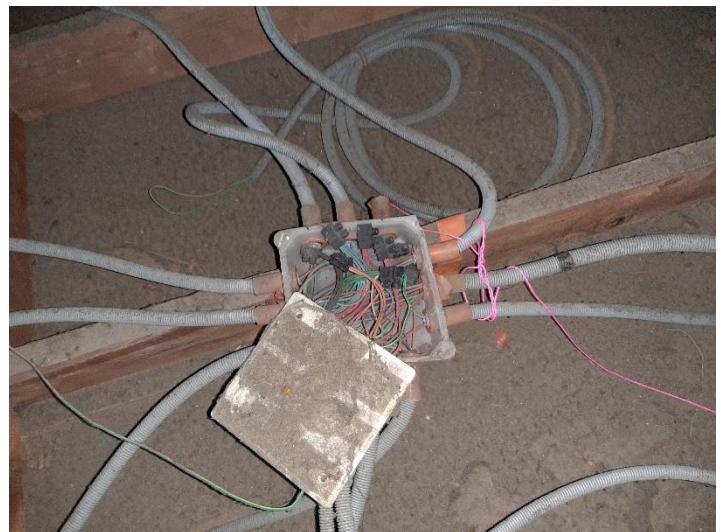
**Point d'examen :**  
Bâtiment O - 7 PI QUERVILLE

**Description - Constat :**  
Boîte de connexions non étanche

Les boîtes de connexions doivent rester étanches à la poussière.  
Risque de départ d'incendie.

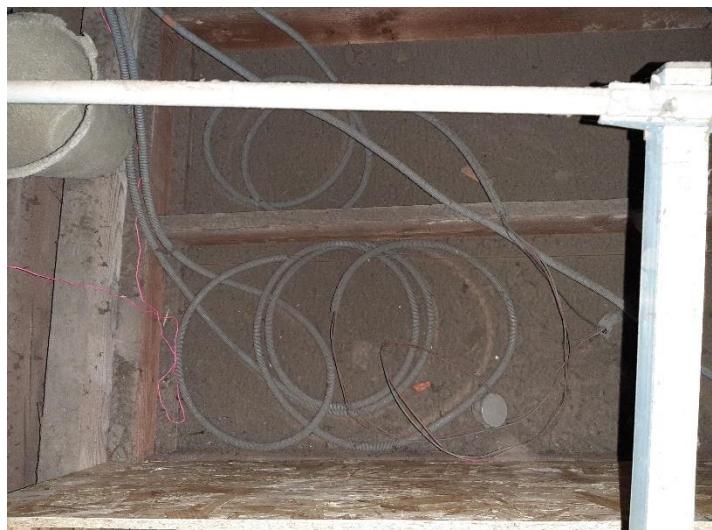
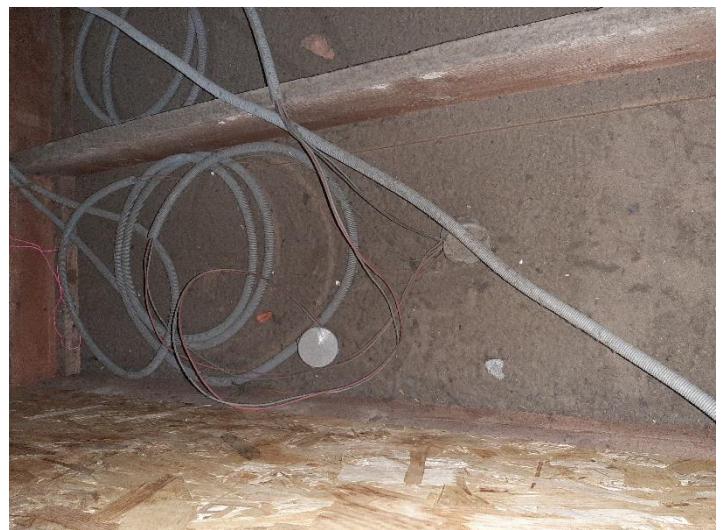
Bâtiment O - 7 PI QUERVILLE

Présence de câble électrique sans gaine.

La pose ultérieure d'isolant peut faire monter en température des câbles, le mode de pose doit être adapté en conséquence.

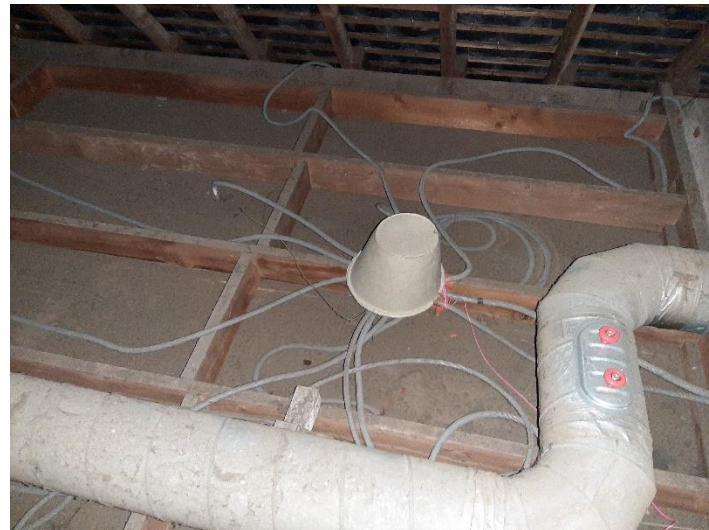
**Point d'examen :**  
Bâtiment O - 7 PI QUERVILLE

**Description - Constat :**  
Présence de cloches de protection sur des boîtiers de connexion.

Bien que hors de notre mission, nous notons la présence de cloches de protection installés dans le cadre des travaux de sur-isolation en cours.

NOTA : ces cloches sont obligatoires pour protéger les spots et leur transformateur. Dans tous les cas, les boîtes de connexions doivent rester accessibles et visibles.

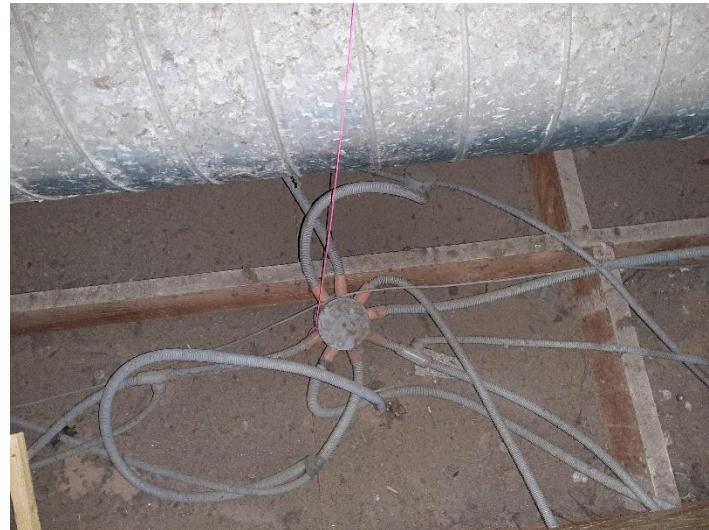
**Point d'examen :**  
Bâtiment O - 8 PI QUERVILLE

**Description - Constat :**  
Présence de luminaires encastrés dans l'épaisseur de la mousse isolante sans ventilations.

La pose des spots encastrés ne respecte pas les préconisations de pose des fabricants.  
Risque de surchauffe de l'appareillage et du transformateur associé.

**NF C 15-100 § 530.4.3**

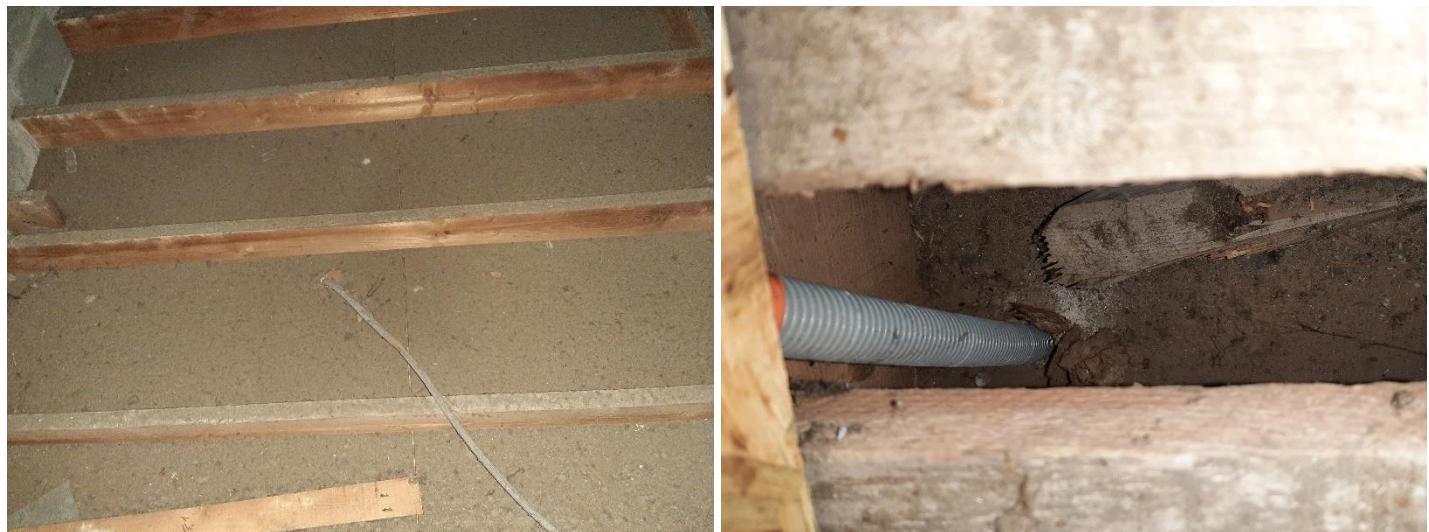
**Point d'examen :**  
Bâtiment O – 1 Square GRASLIN

**Description - Constat :**  
Présence de luminaires encastrés dans l'épaisseur de la mousse isolante sans ventilations.

La pose des spots encastrés ne respecte pas les préconisations de pose des fabricants.  
Risque de surchauffe de l'appareillage et du transformateur associé.

**NFC 15-100 § 530.4.3**

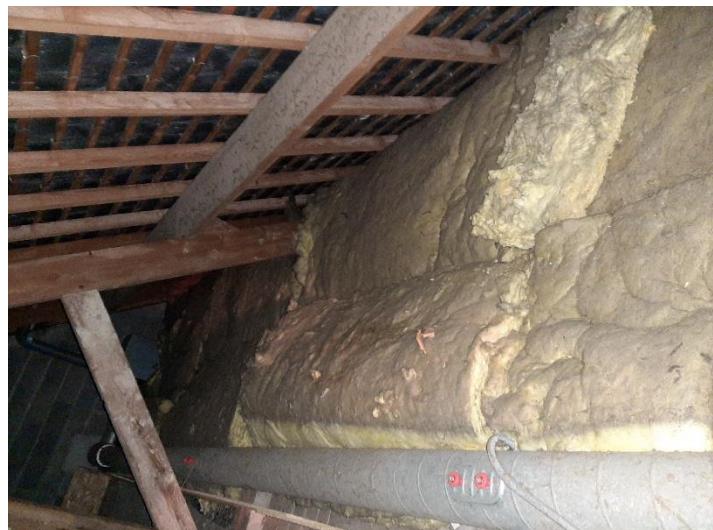
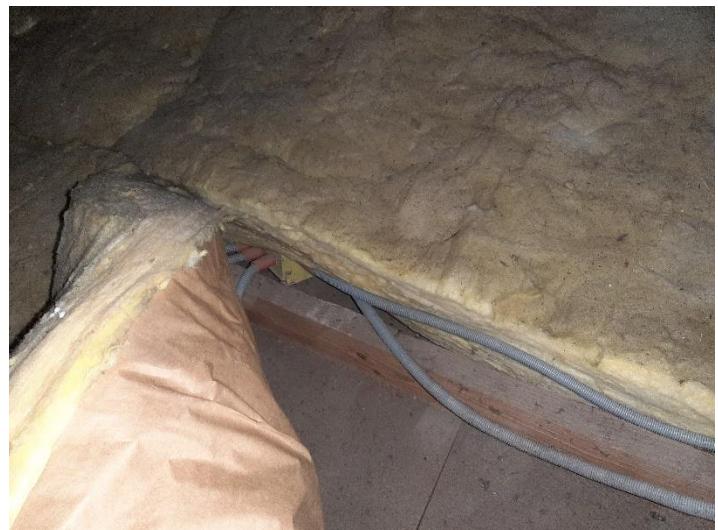
**Point d'examen :**  
Bâtiment O – 1 Square GRASLIN

Les boîtes de connexion de sont pas accessible, sous des plaques de laine minérale, complément de l'isolation d'origine.

Les boîtes de connexions doivent rester accessibles pour contrôle et interventions ultérieures.

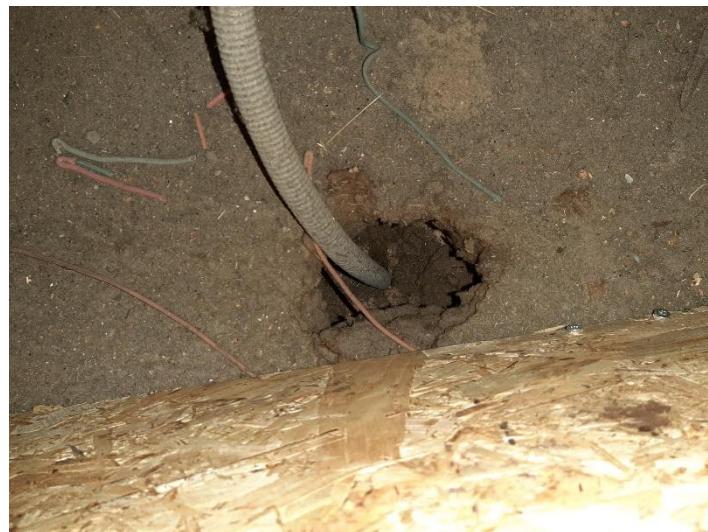
**Point d'examen :**  
Bâtiment O – 5 Square GRASLIN

**Description - Constat :**  
Présence de luminaires encastrés dans l'épaisseur de la mousse isolante sans ventilations.

La pose des spots encastrés ne respecte pas les préconisations de pose des fabricants.  
Risque de surchauffe de l'appareillage et du transformateur associé.

**NFC 15-100 § 530.4.3**

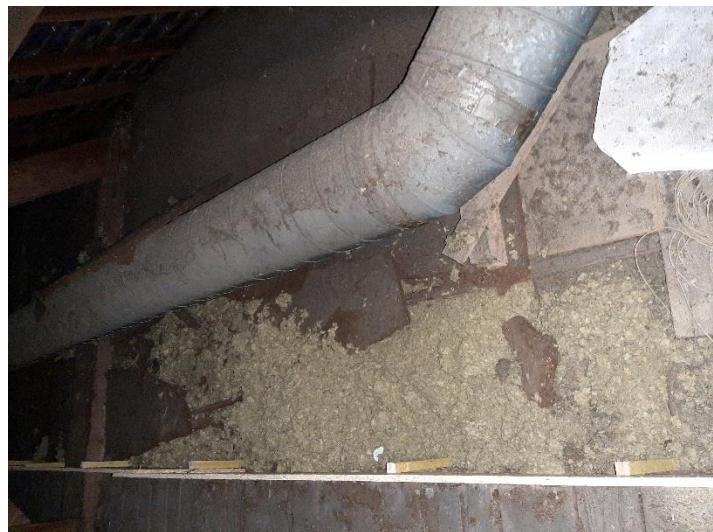
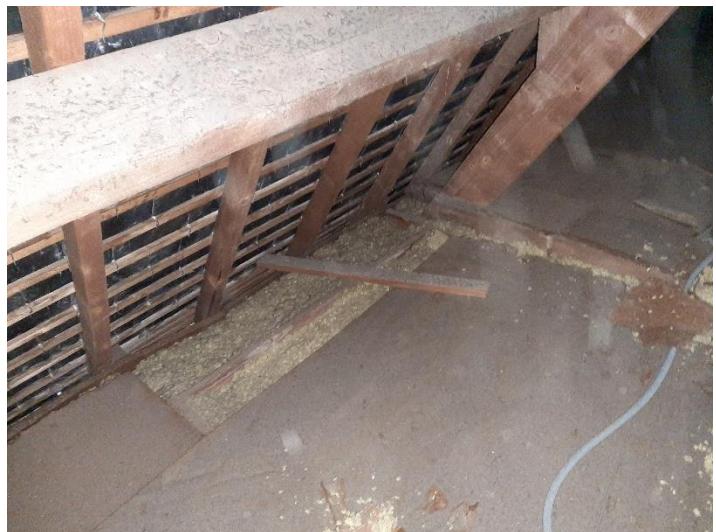
**Point d'examen :**  
Bâtiment O – 5 Square GRASLIN

**Description - Constat :**  
Présence matériaux isolant complémentaire (laine soufflé).

La pose de cette laine soufflée empêche l'examen.  
L'encastrement et les connexions des appareillages sont-ils réalisés dans le respect des règlementations ?

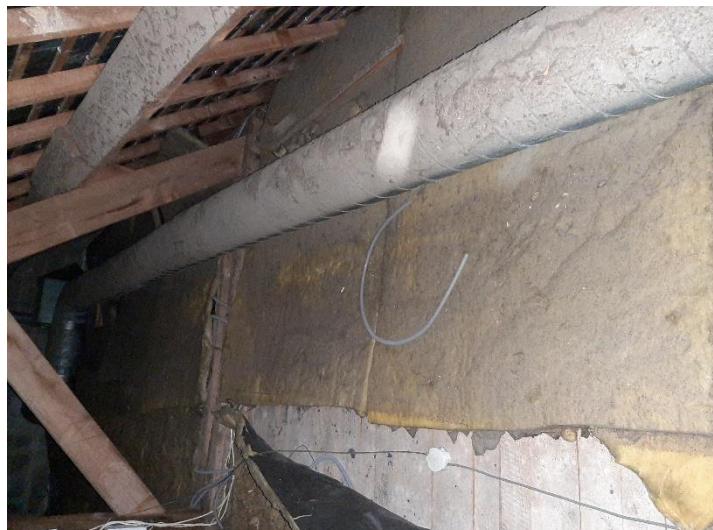
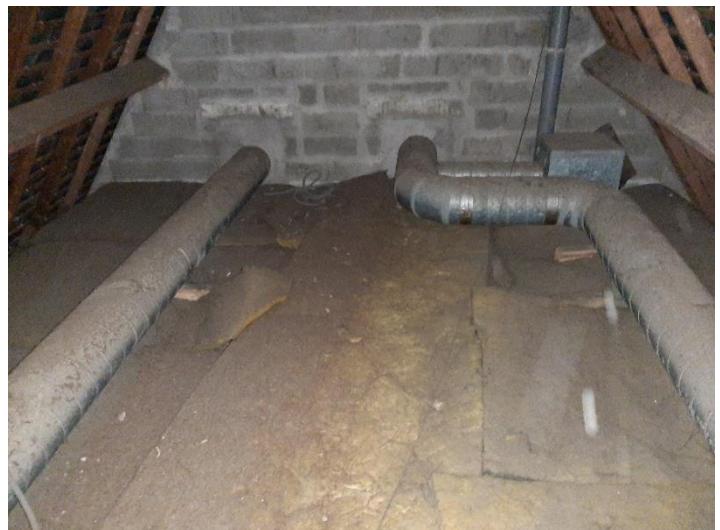
**Point d'examen :**  
Bâtiment O – 7 Square GRASLIN

Les boîtes de connexion de sont pas accessible, sous des plaques de laine minérale, complément de l'isolation d'origine.

Les boîtes de connexions doivent rester accessibles pour contrôle et interventions ultérieures.

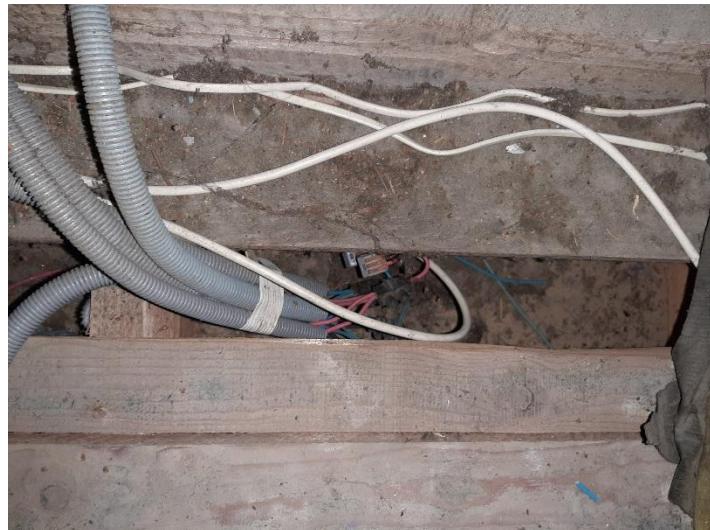
**Point d'examen :**  
Bâtiment O – 7 Square GRASLIN

**Description - Constat :**  
Présence de connexion électrique non protégée câble et domino non résistant à la haute température.

Les connexions électriques doivent être enfermées dans des boîtes de connexion adaptées.  
Risque de d'encrassement à la poussière et de départ d'incendie.

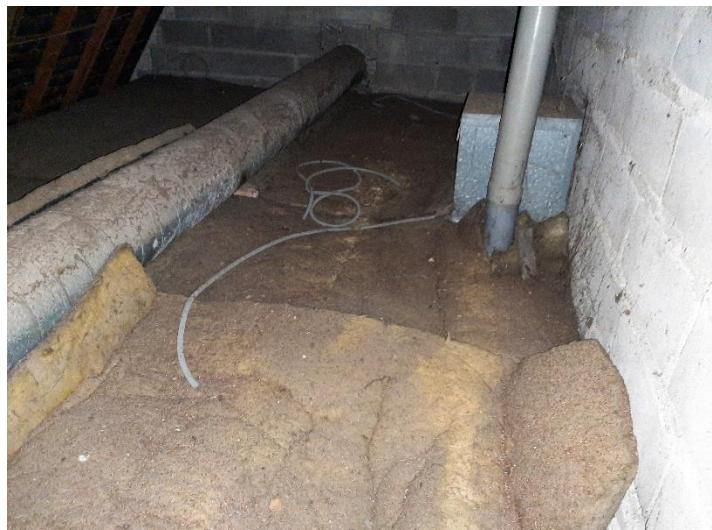
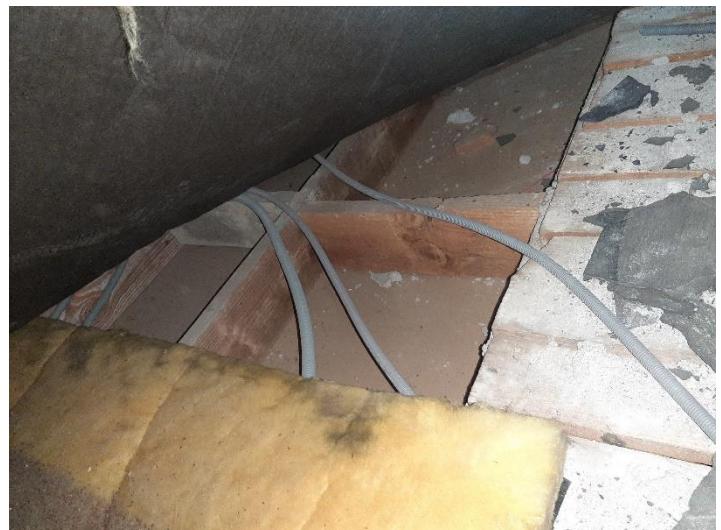
Bâtiment O – 9 Square GRASLIN

Les boîtes de connexion de sont pas accessible, sous des plaques de laine minérale, complément de l'isolation d'origine.

Les boîtes de connexions doivent rester accessibles pour contrôle et interventions ultérieures.

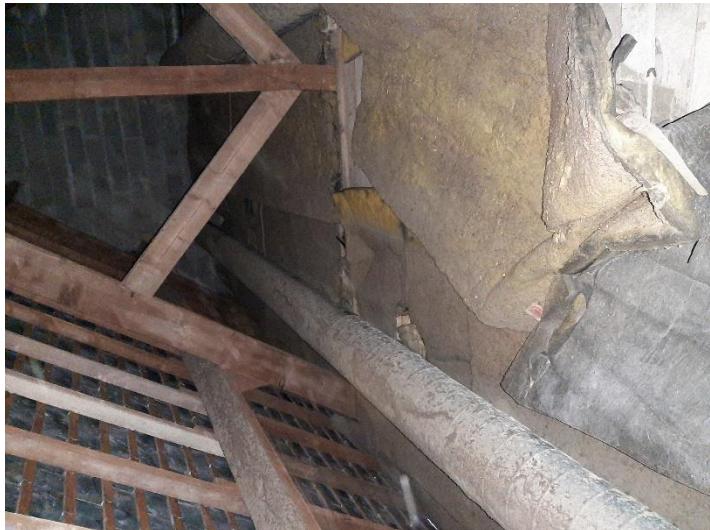
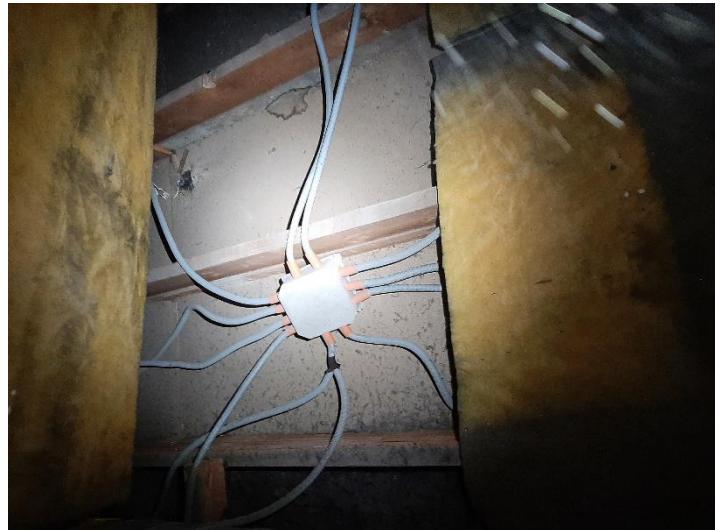
Bâtiment O – 11 Square GRASLIN

Les boîtes de connexion de sont pas accessible, sous des plaques de laine minérale, complément de l'isolation d'origine.

Les boîtes de connexions doivent rester accessibles pour contrôle et interventions ultérieures.

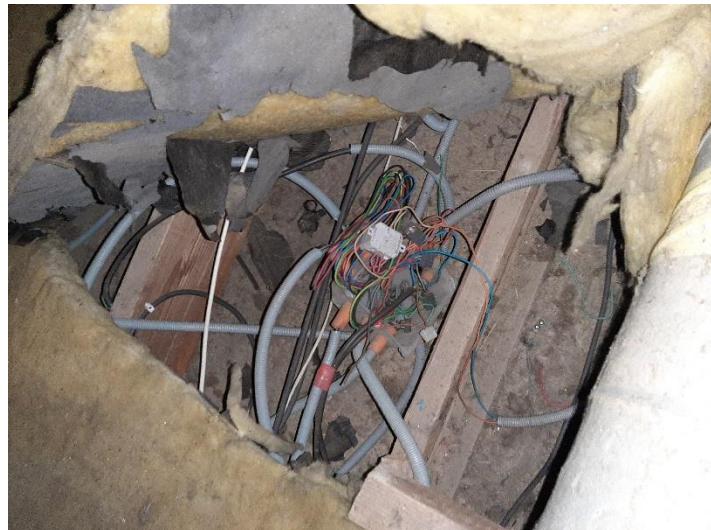
**Point d'examen :**  
Bâtiment O – 11 Square GRASLIN

**Description - Constat :**  
Présence de connexion électrique non protégée câble et domino non résistant à la haute température.

Les connexions électriques doivent être enfermées dans des boîtes de connexion adaptées.  
Risque de d'encrassement à la poussière et de départ d'incendie.

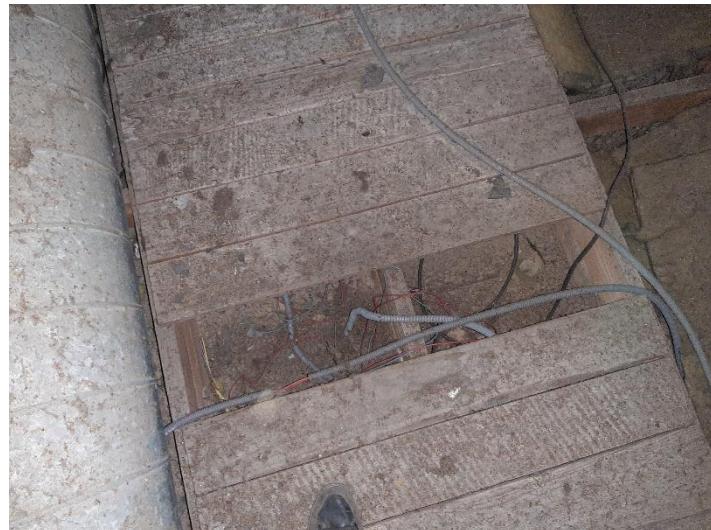
**Point d'examen :**  
Bâtiment O - 11 PI QUERVILLE

**Description - Constat :**  
Présence de câble électrique sans gaine.

La pose ultérieure d'isolant peut faire monter en température des câbles, le mode de pose doit être adapté en conséquence.

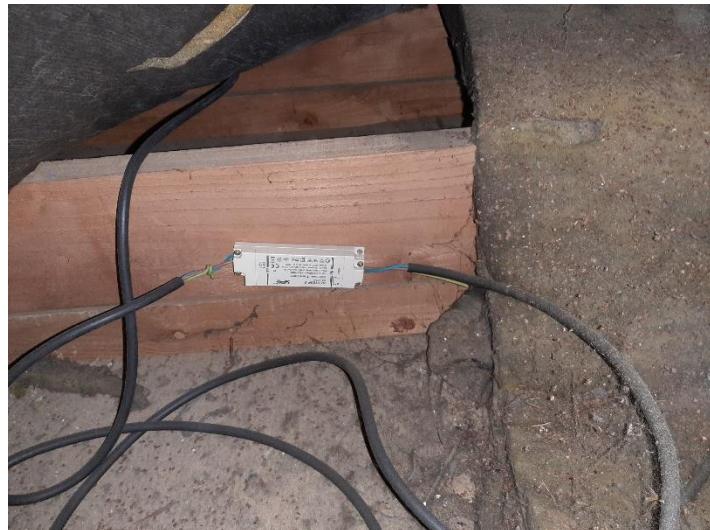
**Point d'examen :**  
Bâtiment O - 11 PI QUERVILLE

**Description - Constat :**  
Fixation des transformateurs.

Les équipements électriques ne doivent pas être fixés directement sur des éléments combustibles (bois de charpente).

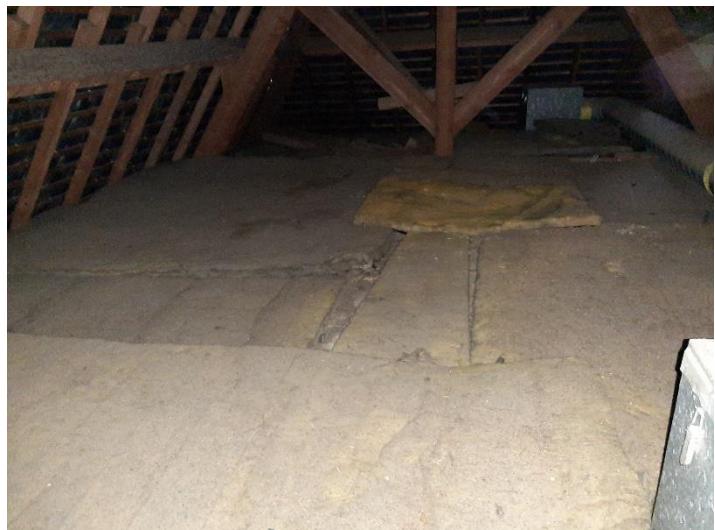
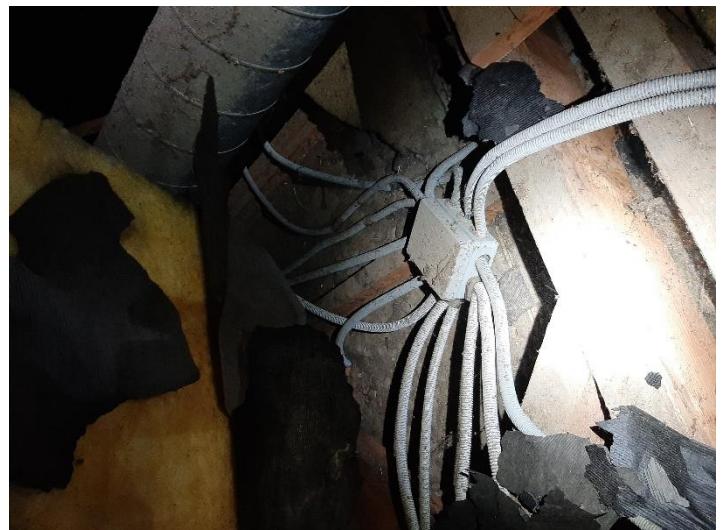
**Point d'examen :**  
Bâtiment O – 13 Square GRASLIN

Les boîtes de connexion de sont pas accessible, sous des plaques de laine minérale, complément de l'isolation d'origine.

Les boîtes de connexions doivent rester accessibles pour contrôle et interventions ultérieures.

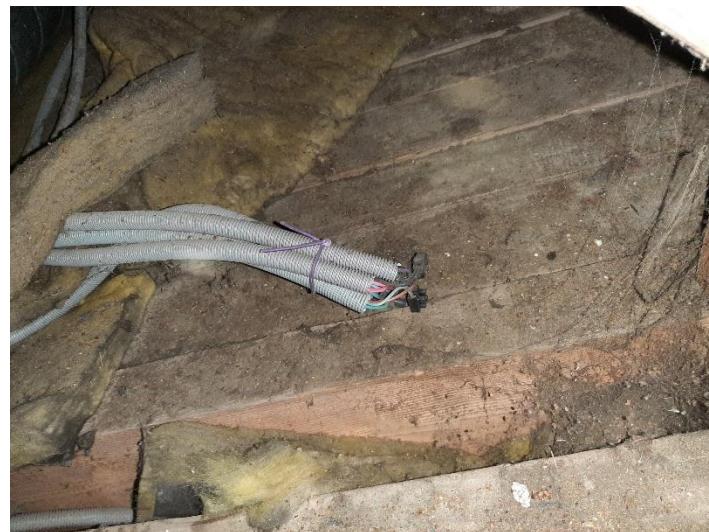
Bâtiment O – 13 Square GRASLIN

Présence de connexion électrique non protégée câble et domino non résistant à la haute température.

Les connexions électriques doivent être enfermées dans des boîtes de connexion adaptées.  
Risque de d'encrassement à la poussière et de départ d'incendie.

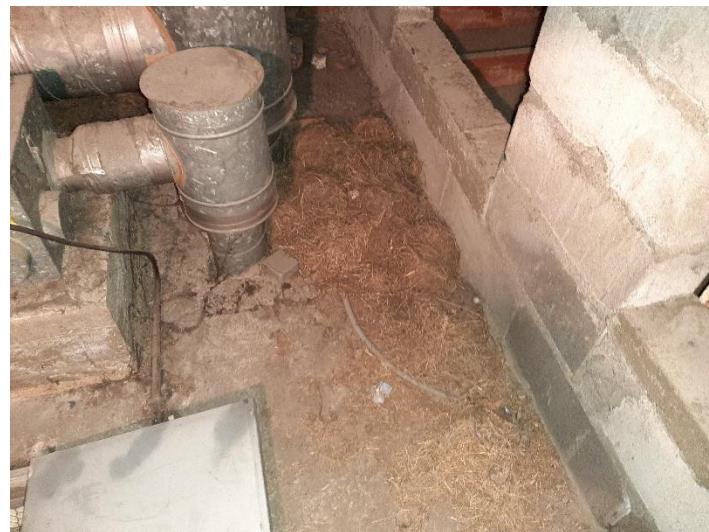
**Point d'examen :**  
Bâtiment N – 2 Place QUERVILLE

**Description - Constat :**  
Présence de matériaux combustible dans les combles (paille).

Bien que n'entrant pas dans le cadre de notre mission, nous attirons votre attention sur le risque dû au stockage de matériaux dans les combles.

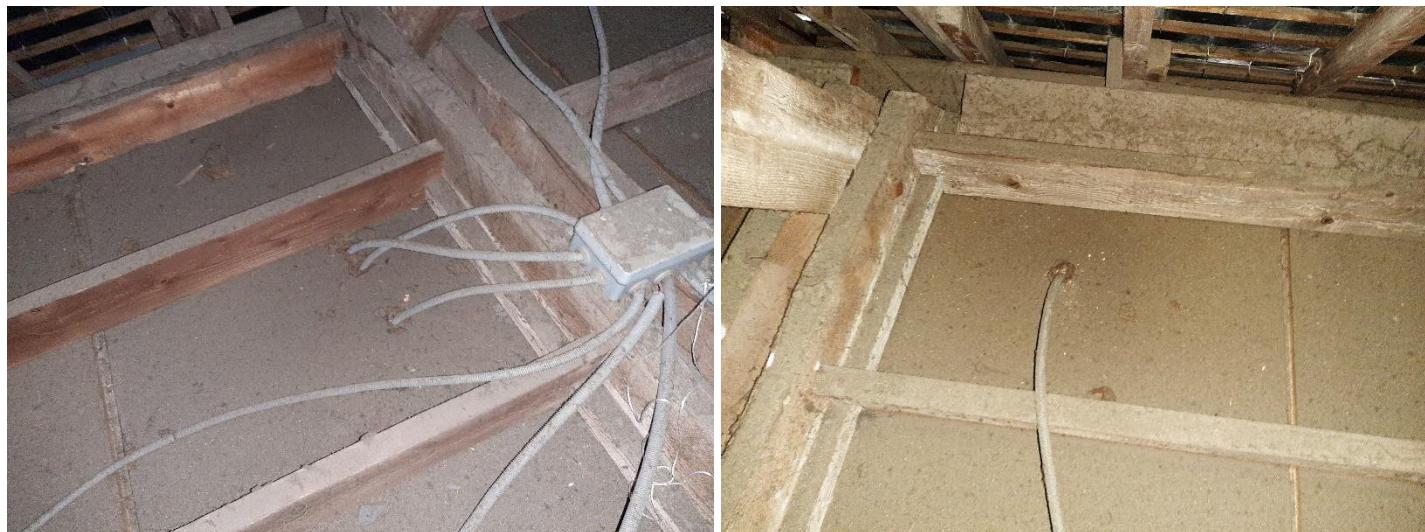
**Point d'examen :**  
Bâtiment N – 2 Place QUERVILLE

**Description - Constat :**  
Présence de luminaires encastrés dans l'épaisseur de la mousse isolante sans ventilations.

La pose des spots encastrés ne respecte pas les préconisations de pose des fabricants.  
Risque de surchauffe de l'appareillage et du transformateur associé.

**NFC 15-100 § 530.4.3**

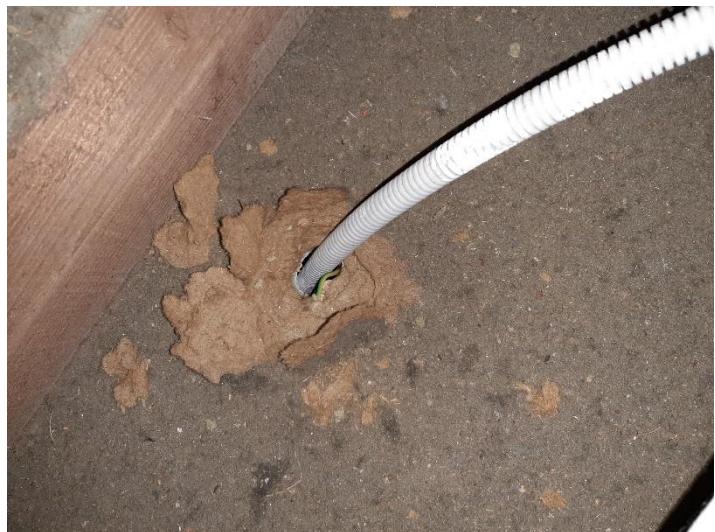
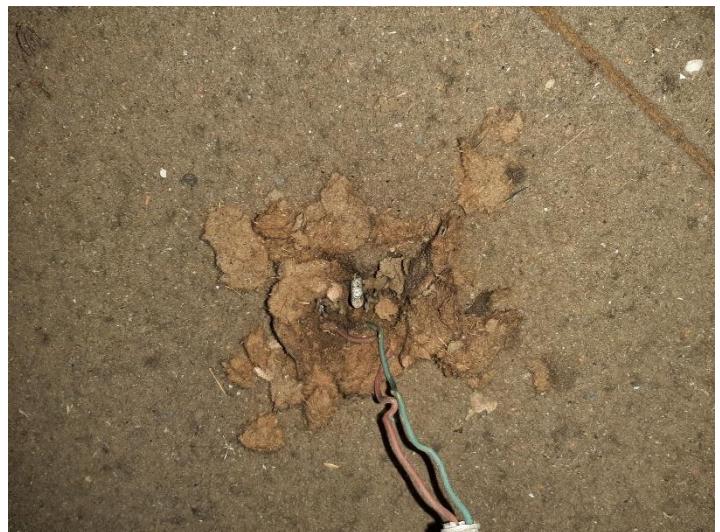
**Point d'examen :**  
Bâtiment N – 1 Place QUERVILLE

**Description - Constat :**  
Présence de luminaires encastrés dans l'épaisseur de la mousse isolante sans ventilations.

La pose des spots encastrés ne respecte pas les préconisations de pose des fabricants.  
Risque de surchauffe de l'appareillage et du transformateur associé.

**NFC 15-100 § 530.4.3**

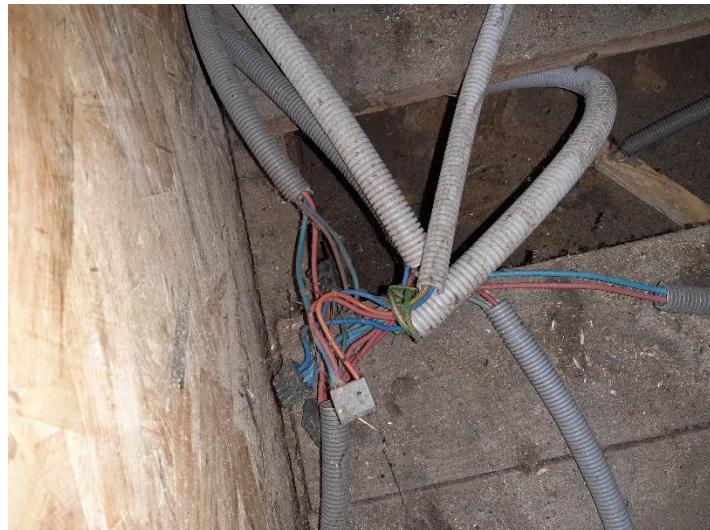
**Point d'examen :**  
Bâtiment N – 1 Place QUERVILLE

**Description - Constat :**  
Présence de connexion électrique non protégée câble et domino non résistant à la haute température.

Les connexions électriques doivent être enfermées dans des boîtes de connexion adaptées.  
Risque de d'encrassement à la poussière et de départ d'incendie.

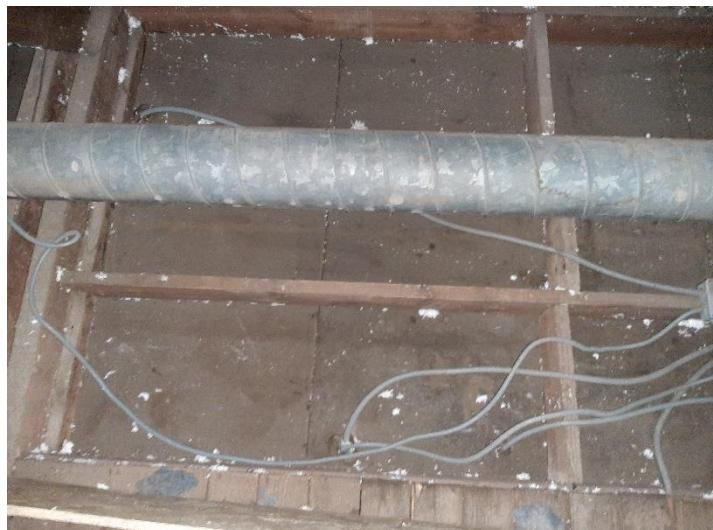
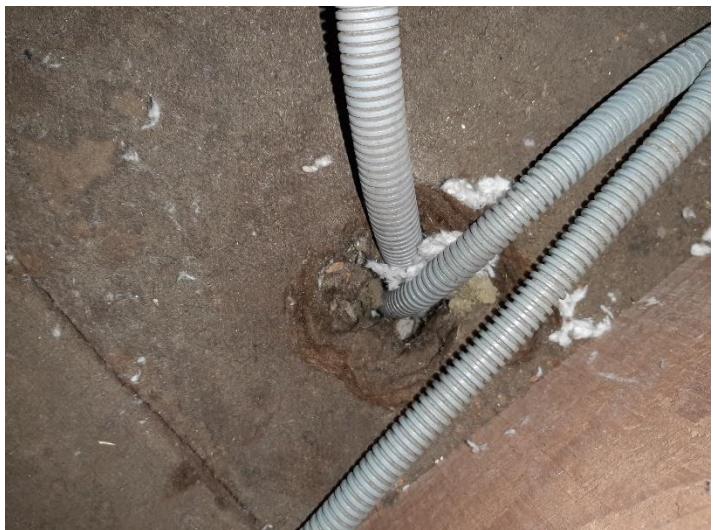
Bâtiment N – 13 Rue Victor JACQUEMONT

Présence de luminaires encastrés dans l'épaisseur de la mousse isolante sans ventilations.

La pose des spots encastrés ne respecte pas les préconisations de pose des fabricants.  
Risque de surchauffe de l'appareillage et du transformateur associé.

**NFC 15-100 § 530.4.3**

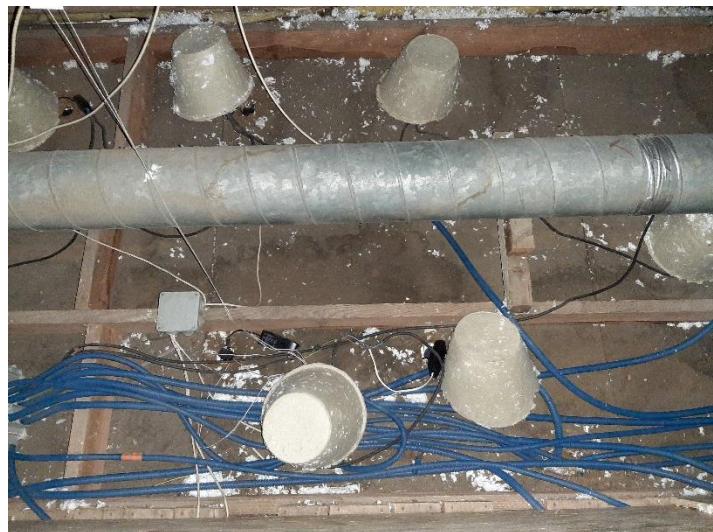
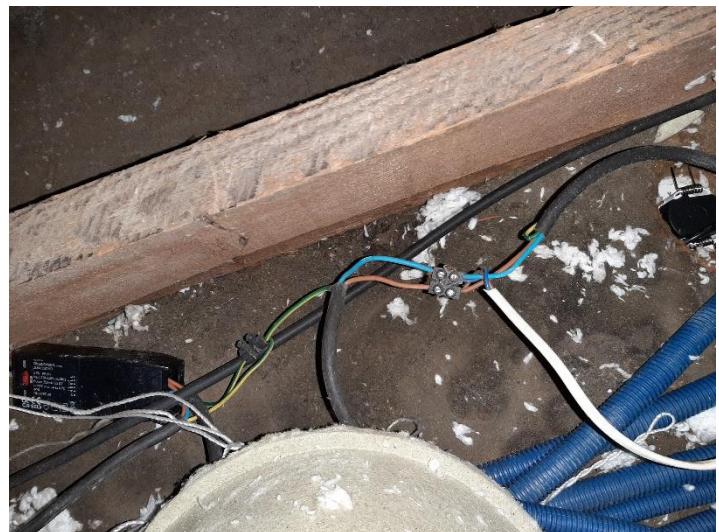
Bâtiment N – 13 Rue Victor JACQUEMONT

Présence de connexion électrique non protégée câble et domino non résistant à la haute température.

Les connexions électriques doivent être enfermées dans des boîtes de connexion adaptées.  
Risque de d'encrassement à la poussière et de départ d'incendie.

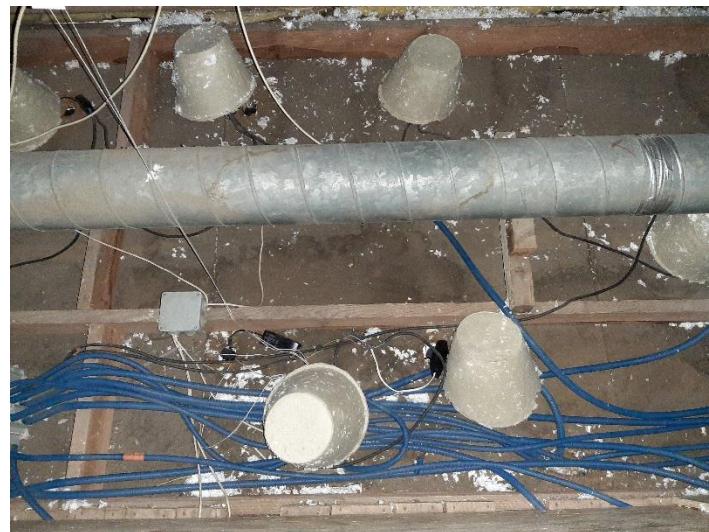
Bâtiment N – 13 Rue Victor JACQUEMONT

Présence de cloches de protection sur des boîtiers de connexion et spots.

Bien que hors de notre mission, nous notons la présence de cloches de protection installés dans le cadre des travaux de sur-isolation en cours.

NOTA : ces cloches sont obligatoires pour protéger les spots et leur transformateur. Dans tous les cas, les boîtes de connexions doivent rester accessibles et visibles.

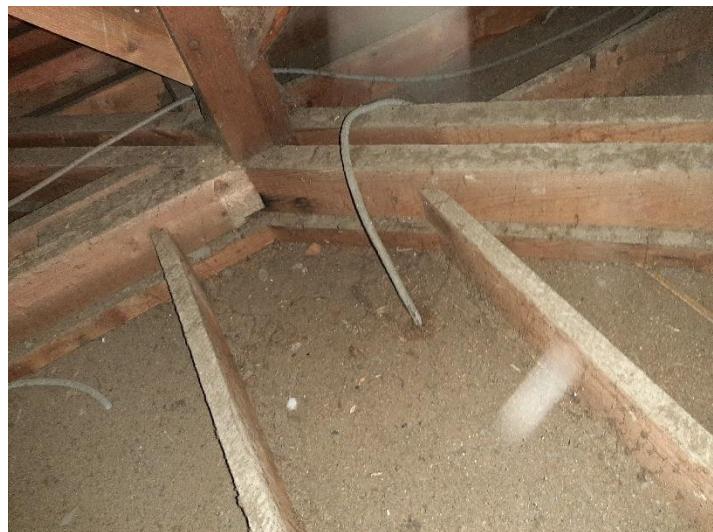
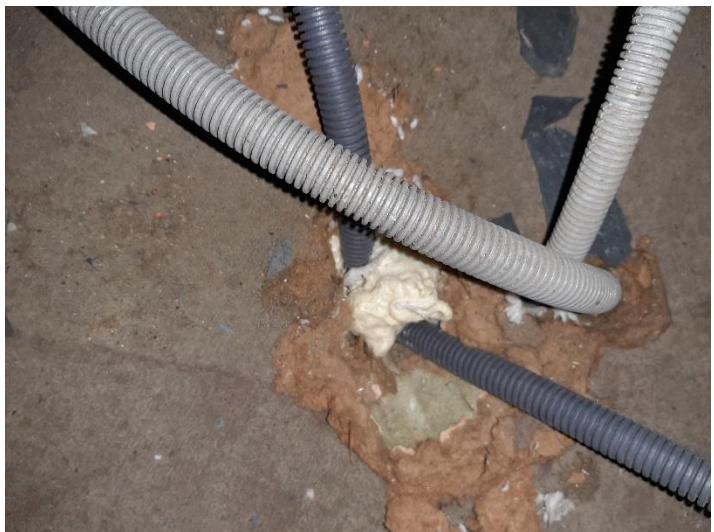
Bâtiment N – 11 Rue Victor JACQUEMONT

Présence de luminaires encastrés dans l'épaisseur de la mousse isolante sans ventilations.

La pose des spots encastrés ne respecte pas les préconisations de pose des fabricants.  
Risque de surchauffe de l'appareillage et du transformateur associé.

**NFC 15-100 § 530.4.3**

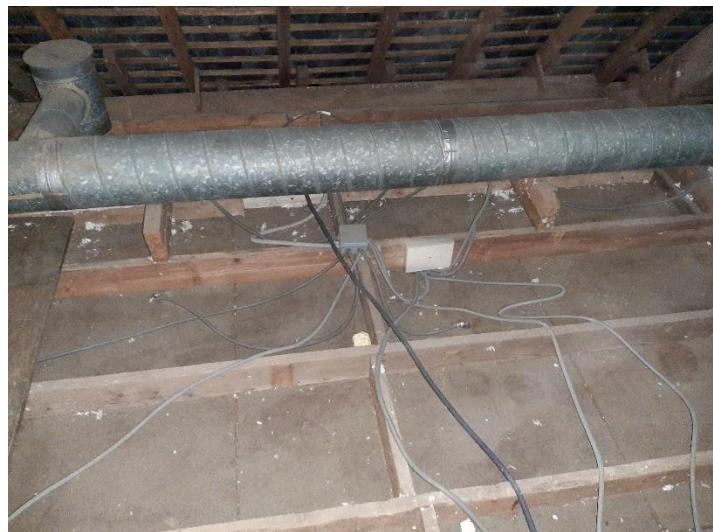
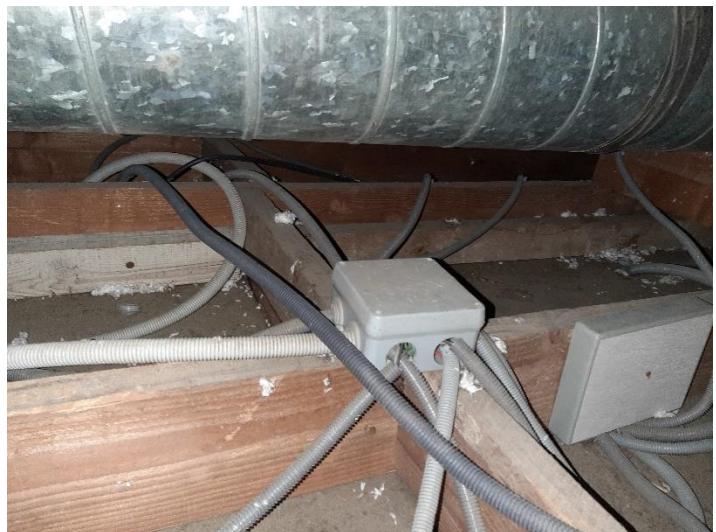
Bâtiment N – 11 Rue Victor JACQUEMONT

Boîte de connexions non étanche

Les boîtes de connexions doivent rester étanches à la poussière.  
Risque de départ d'incendie.

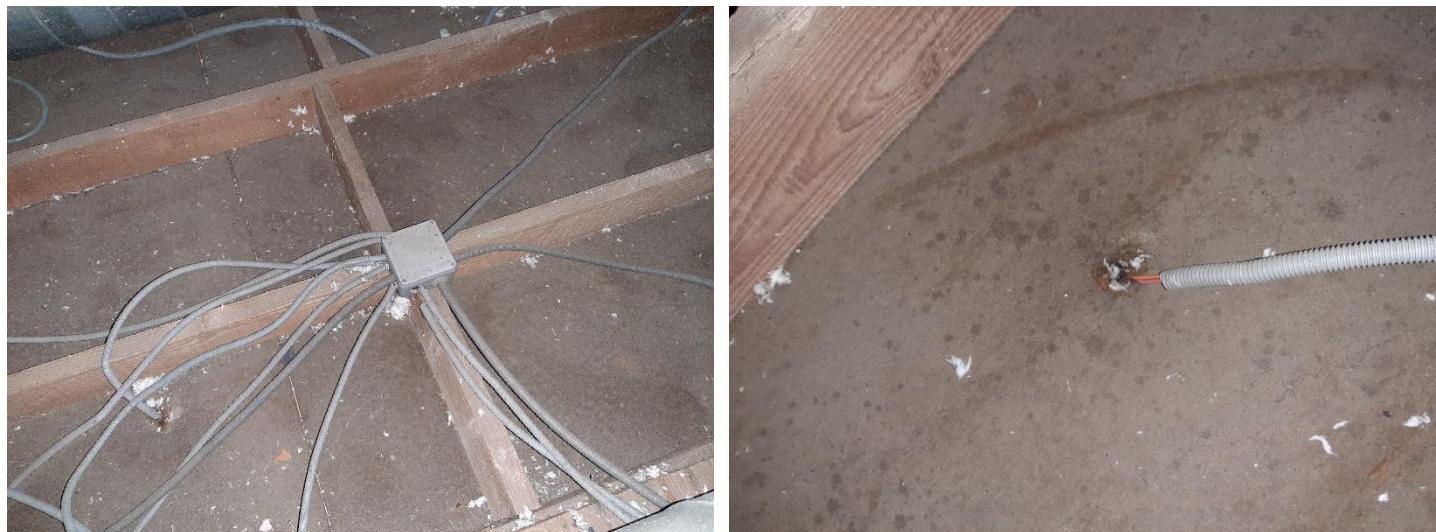
**Point d'examen :**  
Bâtiment N – 9 Rue Victor JACQUEMONT

**Description - Constat :**  
Présence de luminaires encastrés dans l'épaisseur de la mousse isolante sans ventilations.

La pose des spots encastrés ne respecte pas les préconisations de pose des fabricants.  
Risque de surchauffe de l'appareillage et du transformateur associé.

**NFC 15-100 § 530.4.3**

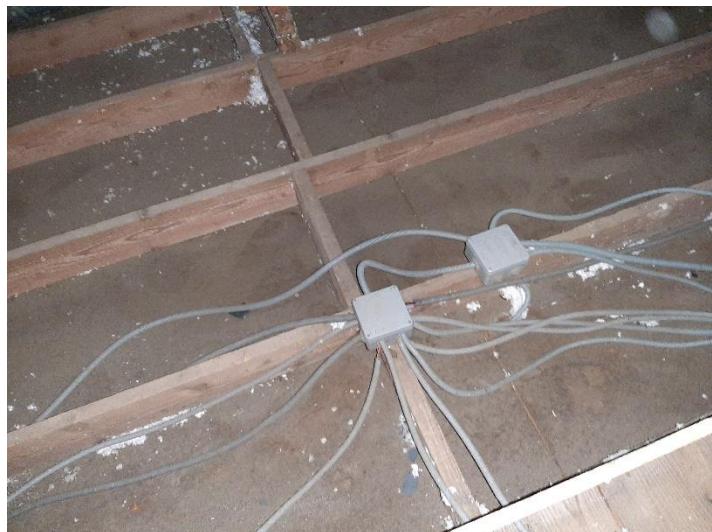
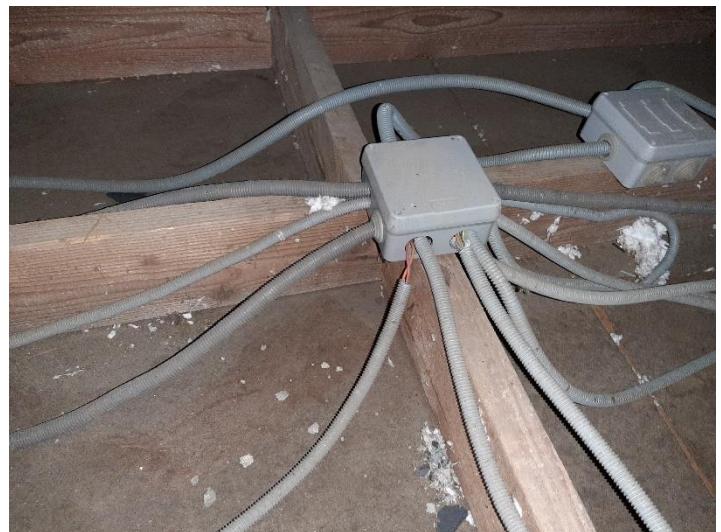
Bâtiment N – 9 Rue Victor JACQUEMONT

Boîte de connexions non étanche

Les boîtes de connexions doivent rester étanches à la poussière.  
Risque de départ d'incendie.

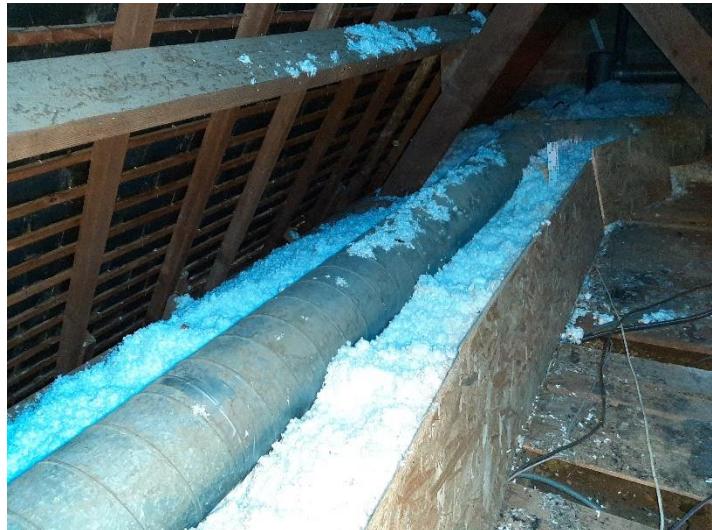
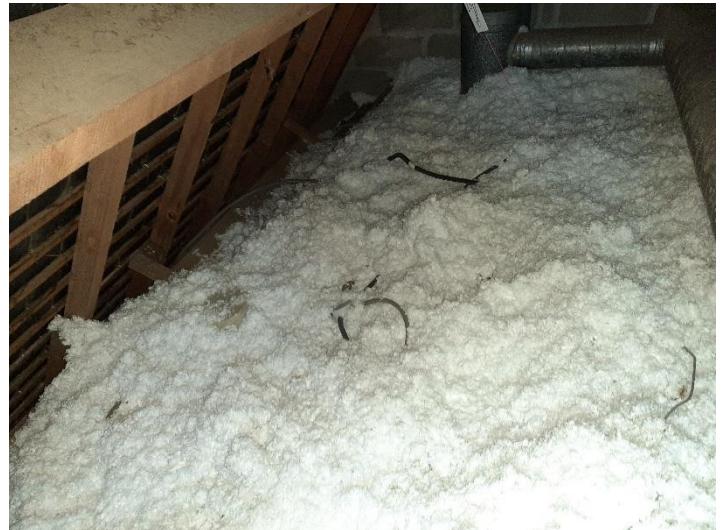
Bâtiment N – 7 Rue Victor JACQUEMONT

Les boîtes de connexion de sont pas accessible, l'isolant ouate de cellulose, complément de l'isolation d'origine.

Les boîtes de connexions doivent rester accessibles pour contrôle et interventions ultérieures.

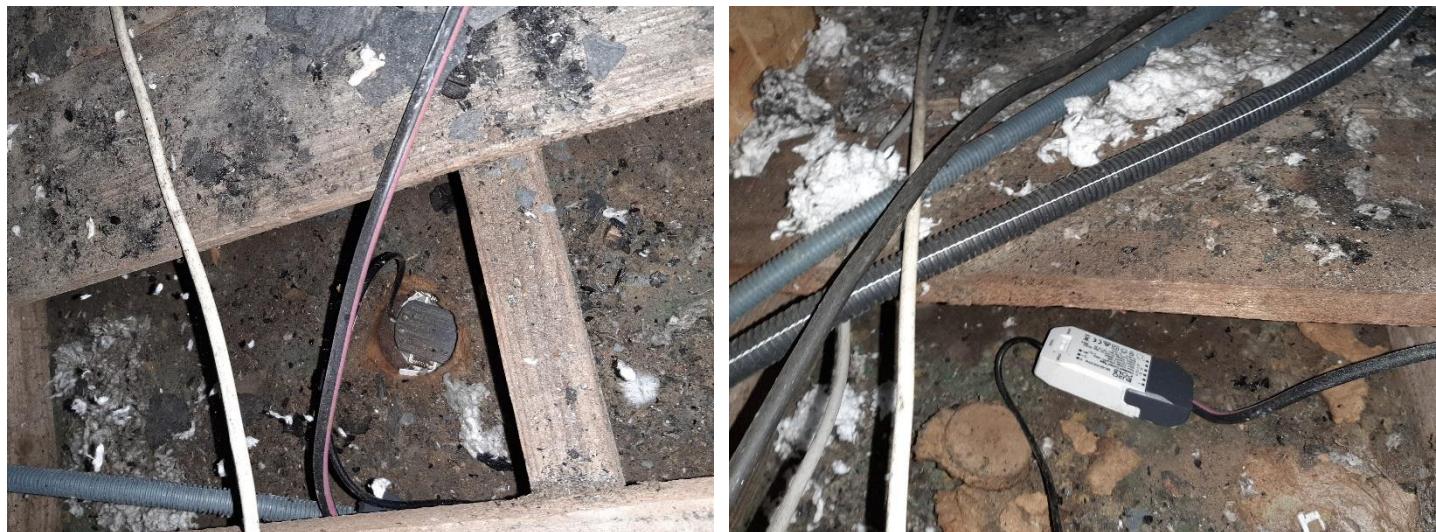
Bâtiment N – 7 Rue Victor JACQUEMONT

Présence de luminaires encastrés dans l'épaisseur de la mousse isolante sans ventilations.

La pose des spots encastrés ne respecte pas les préconisations de pose des fabricants.  
Risque de surchauffe de l'appareillage et du transformateur associé.

**NFC 15-100 § 530.4.3**

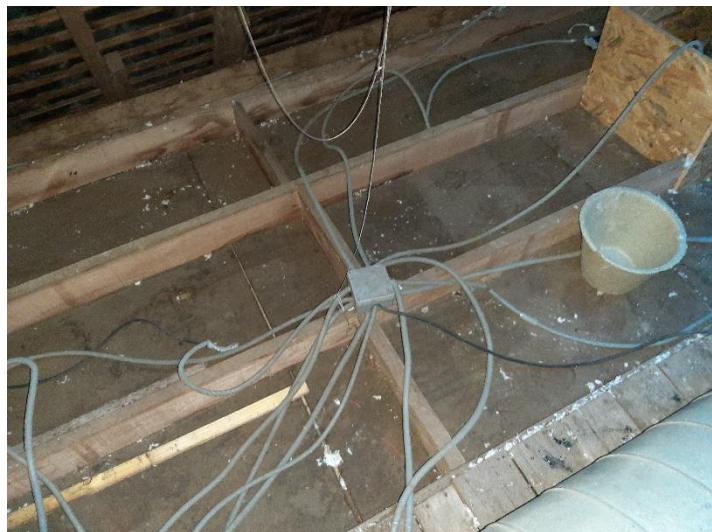
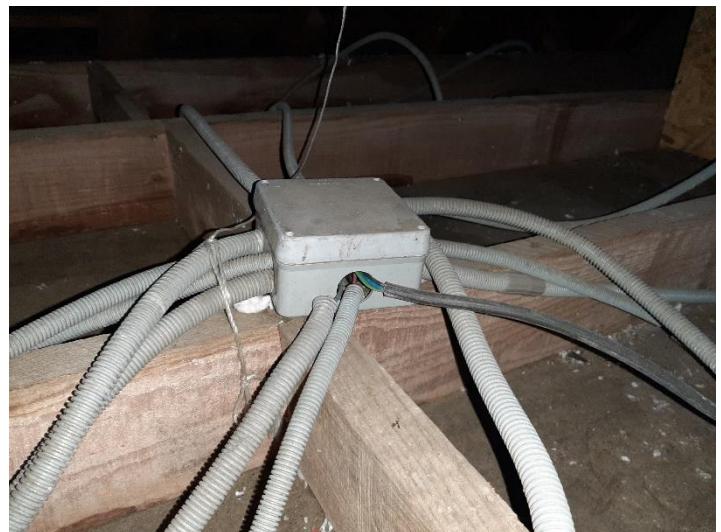
Bâtiment N – 1 Rue Victor JACQUEMONT

Boîte de connexions non étanche

Les boîtes de connexions doivent rester étanches à la poussière.  
Risque de départ d'incendie.
