## Combles bâtiments J, N et O

Rue Victor Jacquemont  
37000 TOURS

Visite réalisée le 03/03/2022 et 25/08/2022

REFERENCE DU RAPPORT : 140W0/22/926

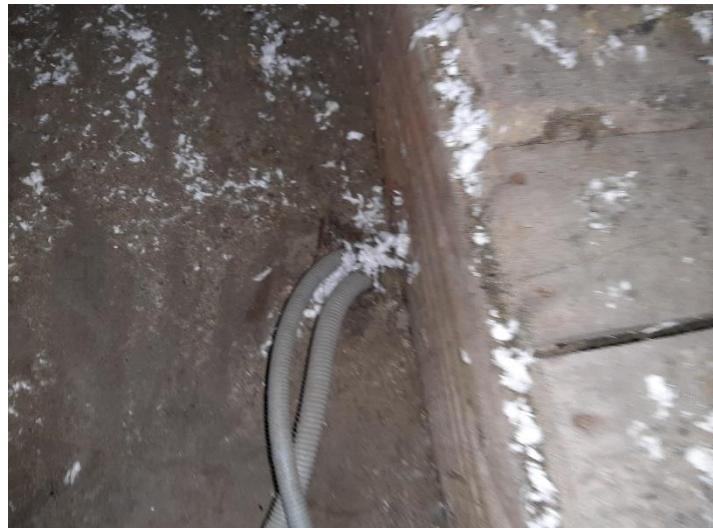
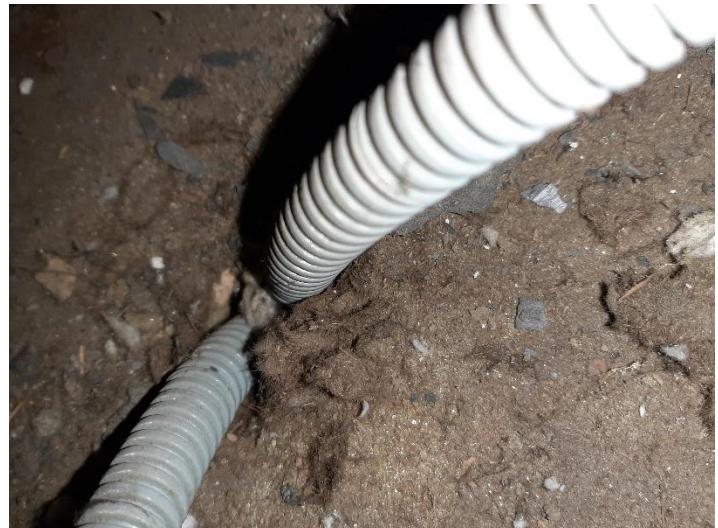
Bâtiment N – 1 Rue Victor JACQUEMONT

Présence de luminaires encastrés dans l'épaisseur de la mousse isolante sans ventilations.

La pose des spots encastrés ne respecte pas les préconisations de pose des fabricants.  
Risque de surchauffe de l'appareillage et du transformateur associé.

*NF C 15-100 § 530.4.3*

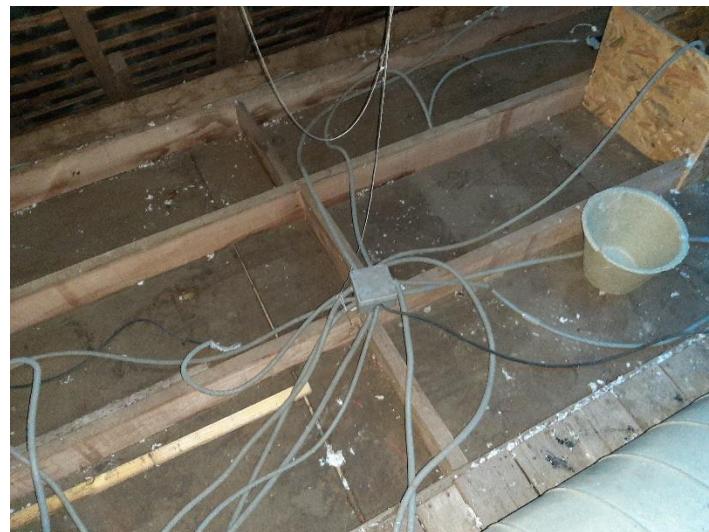
Bâtiment N – 1 Rue Victor JACQUEMONT

Présence de cloches de protection sur des boîtiers de connexion.

Bien que hors de notre mission, nous notons la présence de cloches de protection installés dans le cadre des travaux de sur-isolation en cours.

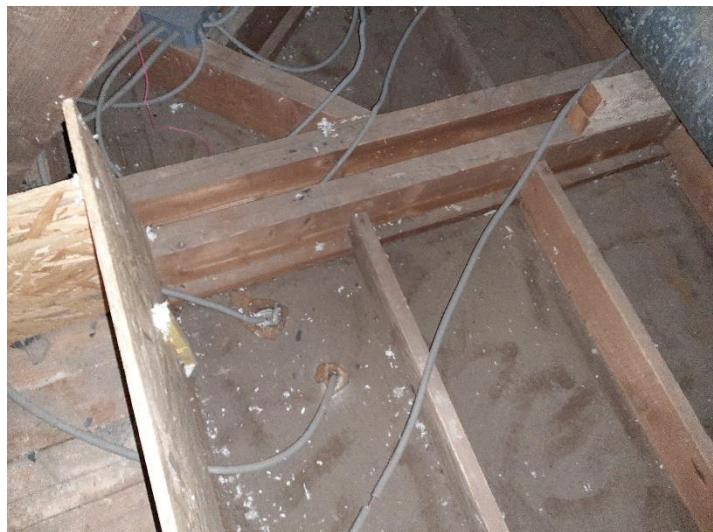
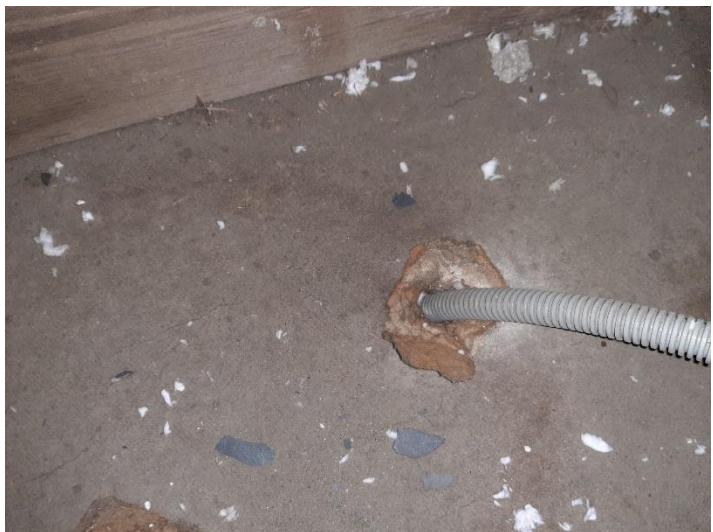
**Description - Constat :**  
Présence de luminaires encastrés dans l'épaisseur de la mousse isolante sans ventilations.

La pose des spots encastrés ne respecte pas les préconisations de pose des fabricants.  
Risque de surchauffe de l'appareillage et du transformateur associé.

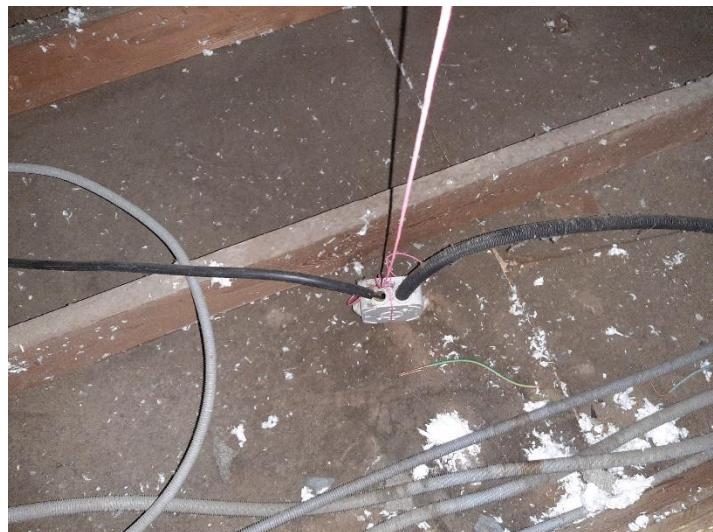
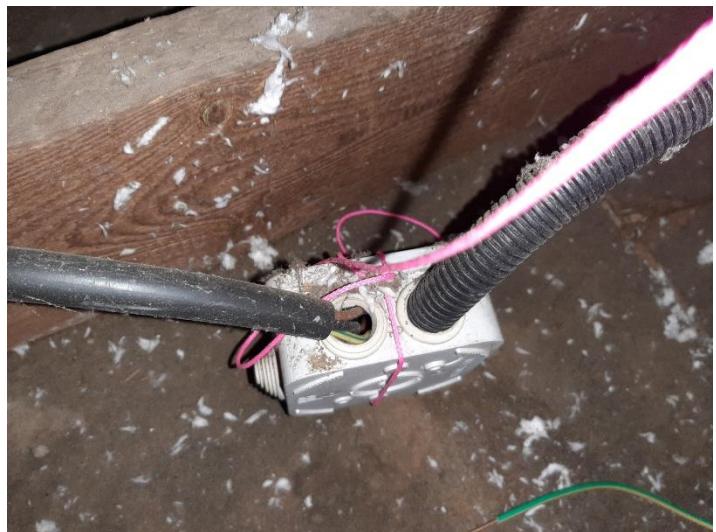
Boîte de connexions non étanche

Les boîtes de connexions doivent rester étanches à la poussière.  
Risque de départ d'incendie.

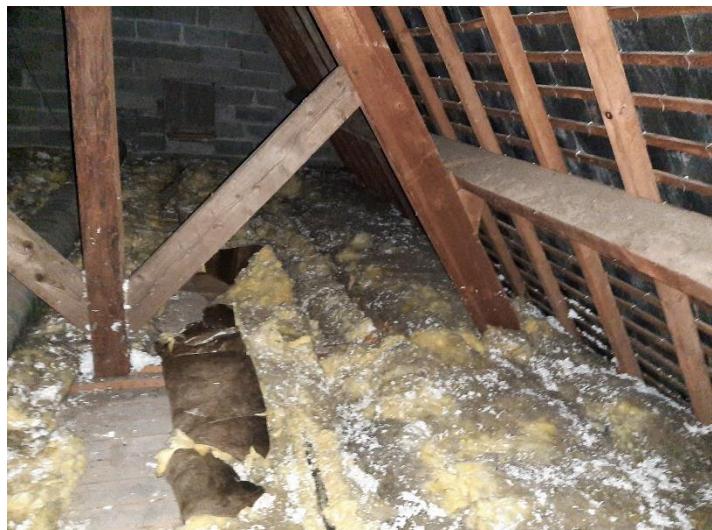
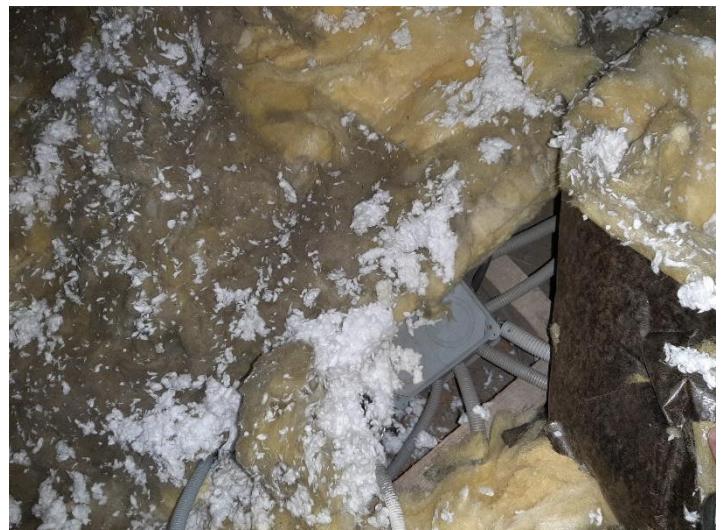
Les boîtes de connexion de sont pas accessible, sous des plaques de laine minérale, complément de l'isolation d'origine.

Les boîtes de connexions doivent rester accessibles pour contrôle et interventions ultérieures.

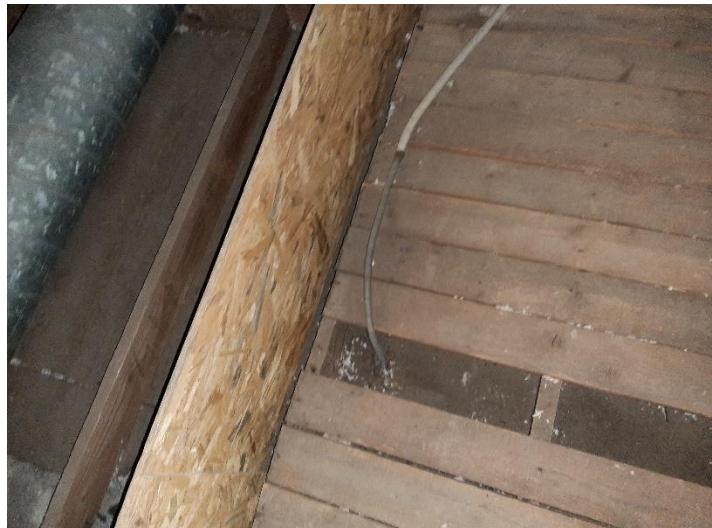
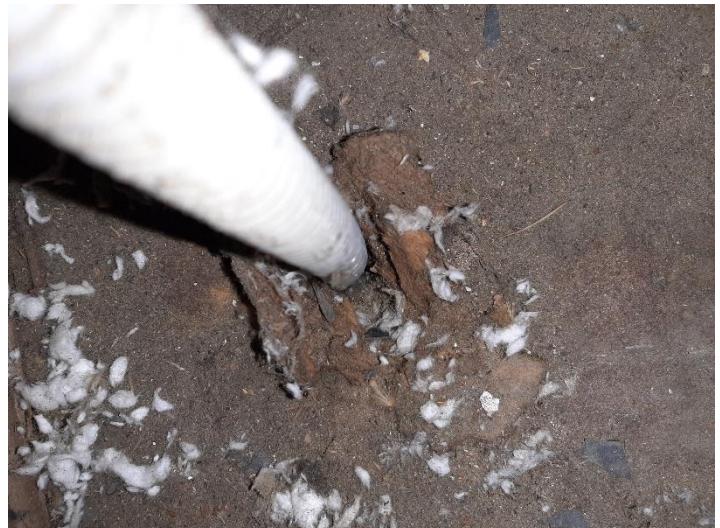
**Description - Constat :**  
Présence de luminaires encastrés dans l'épaisseur de la mousse isolante sans ventilations.

La pose des spots encastrés ne respecte pas les préconisations de pose des fabricants.  
Risque de surchauffe de l'appareillage et du transformateur associé.

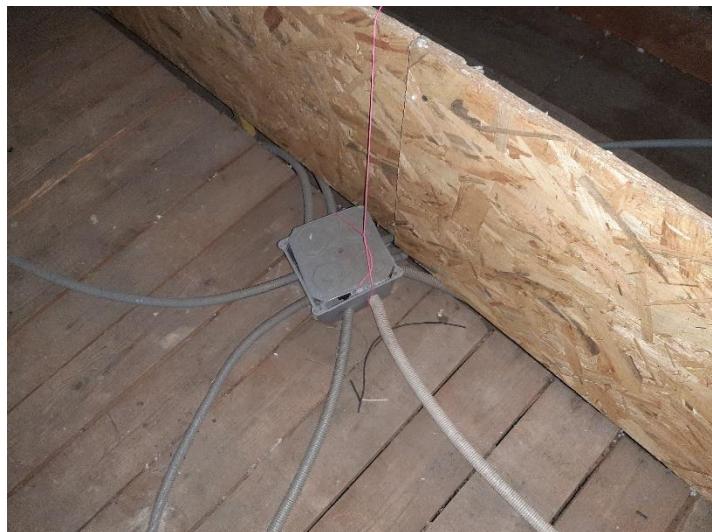
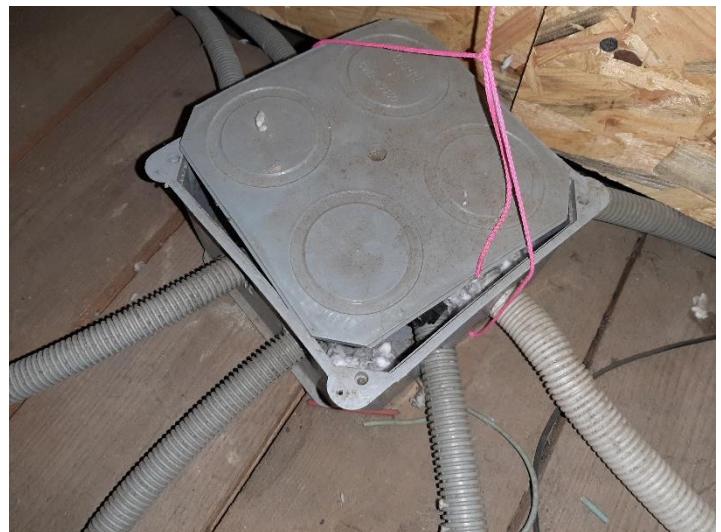
Boîte de connexions non étanche

Les boîtes de connexions doivent rester étanches à la poussière.  
Risque de départ d'incendie.

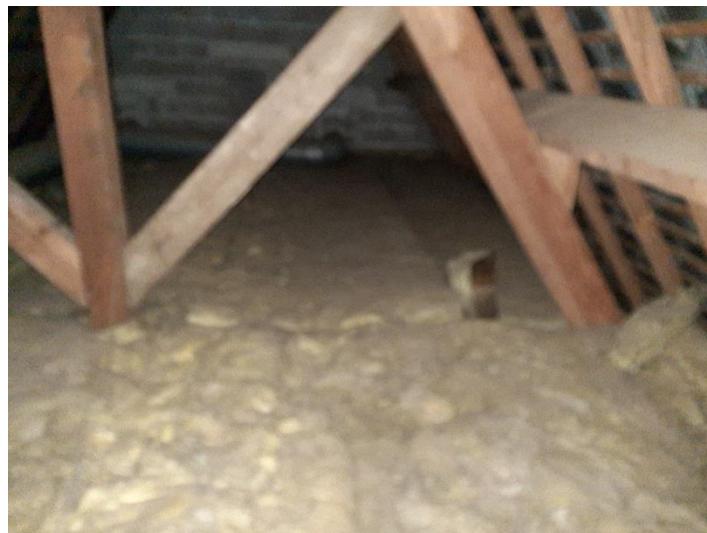
Les boites de connexion de sont pas accessible, sous des plaques de laine minérale, complément de l'isolation d'origine.

Les boites de connexions doivent rester accessibles pour contrôle et interventions ultérieures.

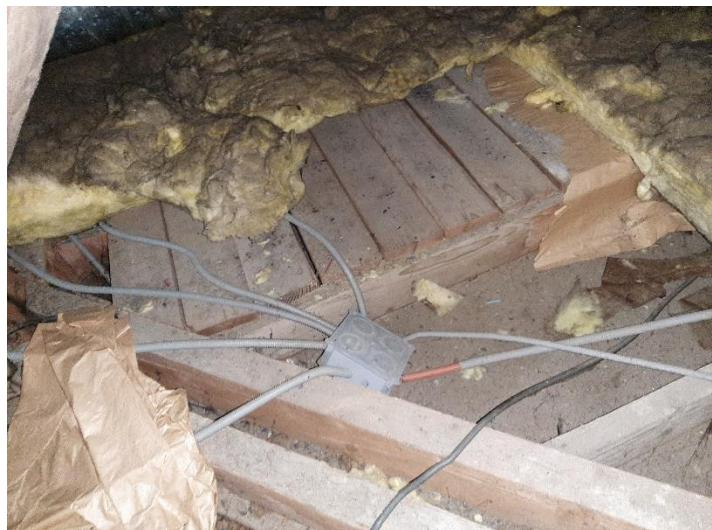
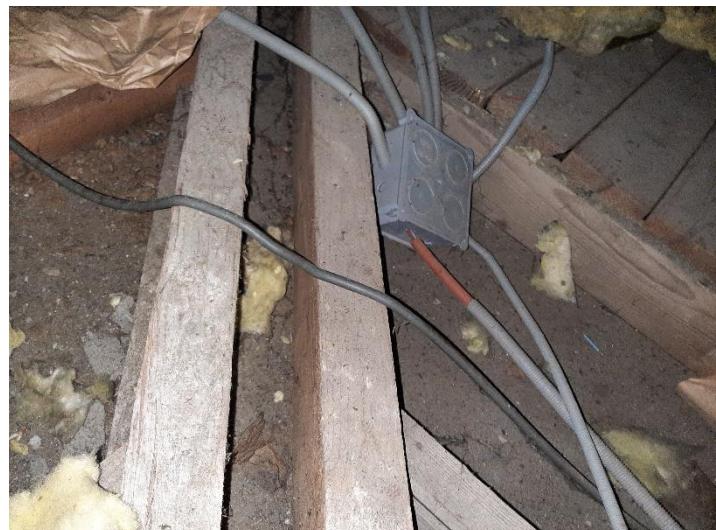
Boîte de connexions non étanche

Les boîtes de connexions doivent rester étanches à la poussière.  
Risque de départ d'incendie.

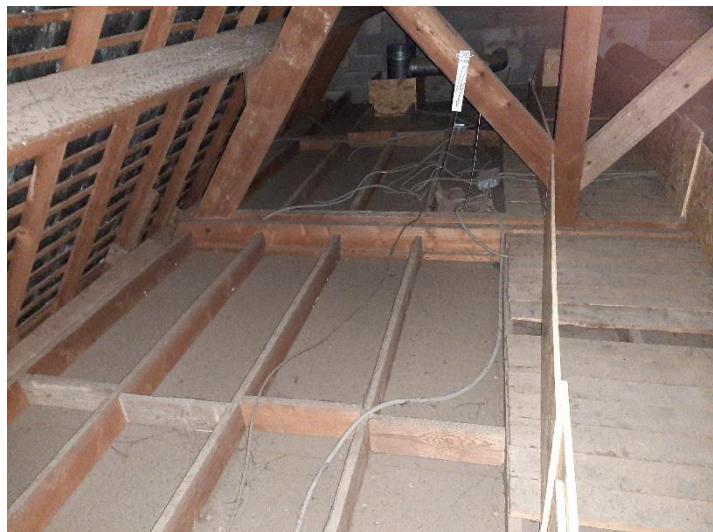
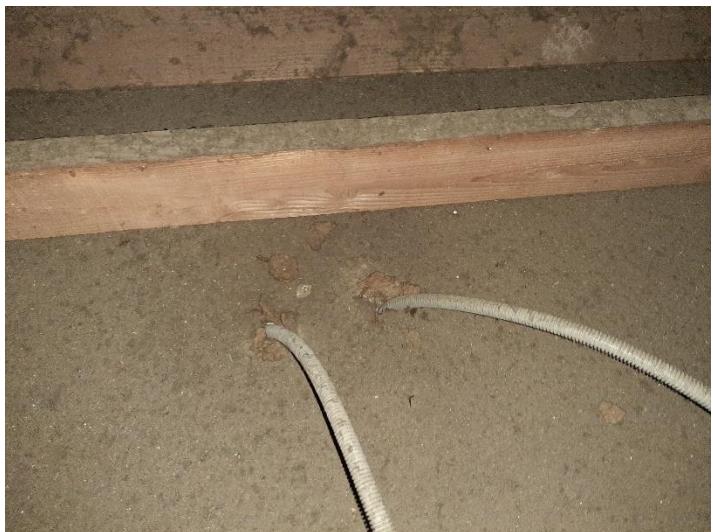
Présence de luminaires encastrés dans l'épaisseur de la mousse isolante sans ventilations.

La pose des spots encastrés ne respecte pas les préconisations de pose des fabricants.  
Risque de surchauffe de l'appareillage et du transformateur associé.

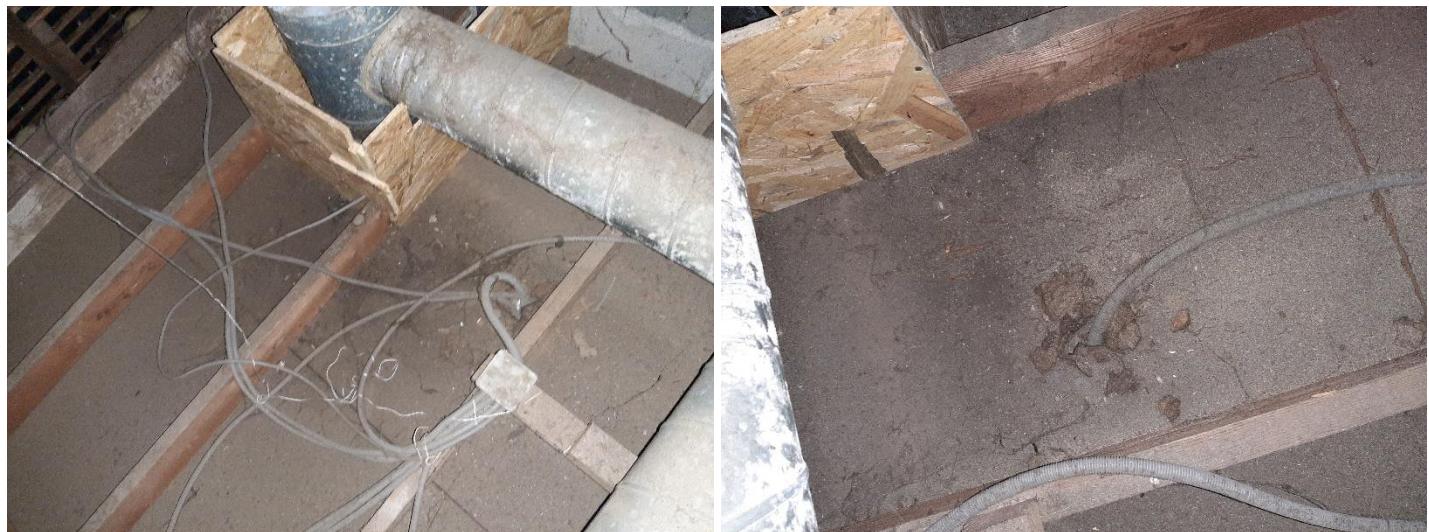
**Description - Constat :**  
Présence de luminaires encastrés dans l'épaisseur de la mousse isolante sans ventilations.

La pose des spots encastrés ne respecte pas les préconisations de pose des fabricants.  
Risque de surchauffe de l'appareillage et du transformateur associé.

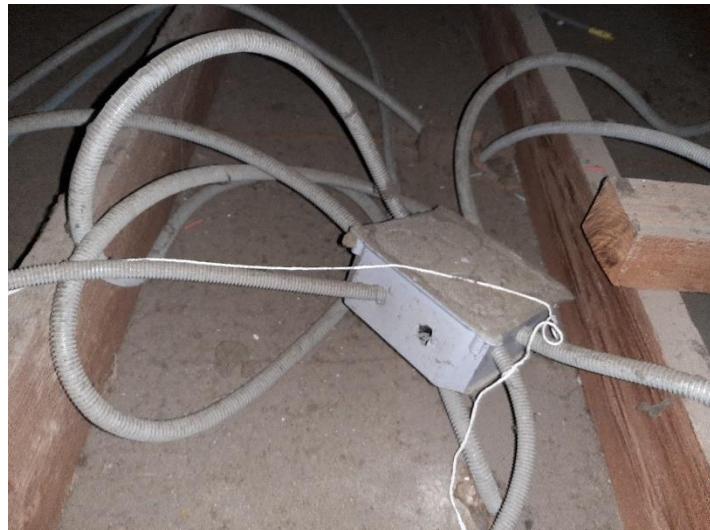
Boite de connexions non étanche

Les boites de connexions doivent rester étanches à la poussière.  
Risque de départ d'incendie.

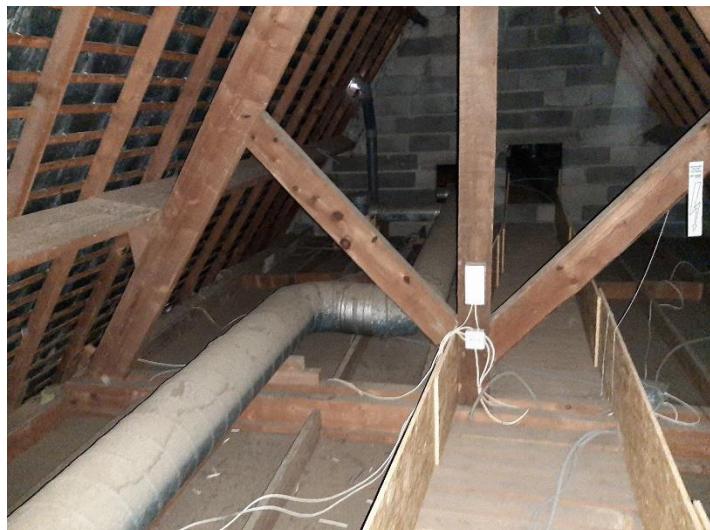
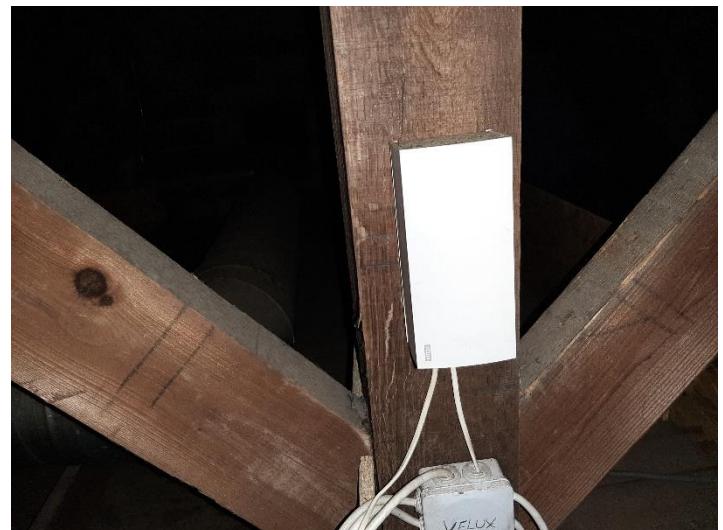
Fixation des transformateurs.

Les équipements électriques ne doivent pas être fixés directement sur des éléments combustibles (bois de charpente).
