GARGASI EXPERTISES

Affaire Cie QBE - Syndicat de copro
 Résidence Honoré de Balzac
 c/ SARL ECOFABRIK...

Lieu sinistré Résidence Honré de Balzac
 3,5,7 rue Victor Jacquenot
 37000 TOURS

Rapport des constatations techniques

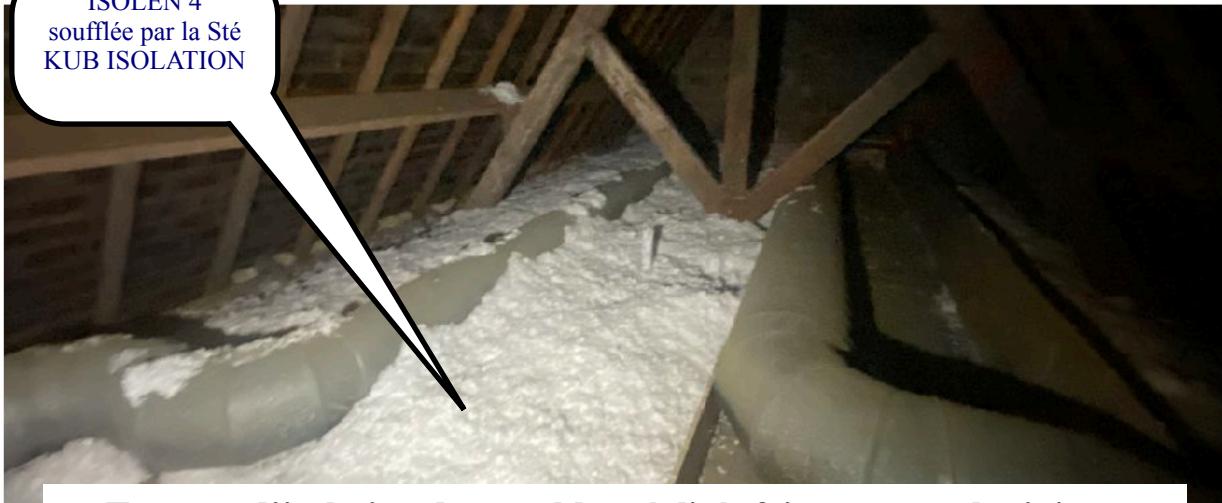
Travaux d'isolation des combles réalisés 3 jours avant le sinistre

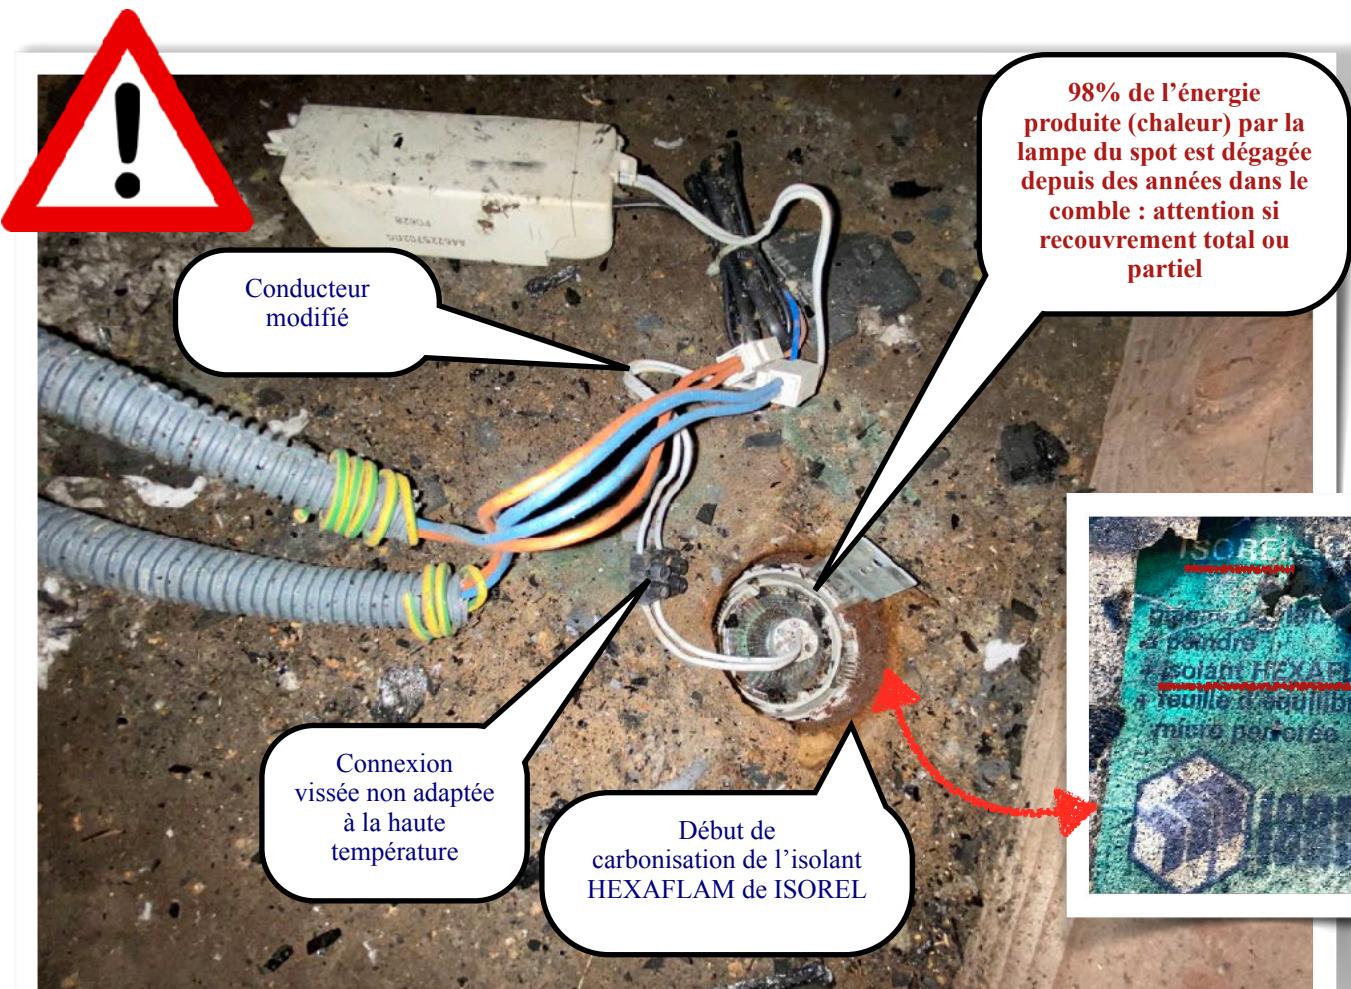
Un risque imminent d'incendie a été identifié, car des spots ont été encastrés dans un isolant combustible (mousse polyisocyanurate : HEXAFLAM de ISOREL). De plus, les raccordements électriques de certains spots ne sont pas conformes, câble non résistant à la haute température 170°C. Si ces spots sont complètement ou partiellement recouverts d'isolant soufflé ISOLEN 4, le risque d'incendie est très important.

Spot TBTS modifié et installé dans un plafond ISOREL avec isolant HEXAFLAM

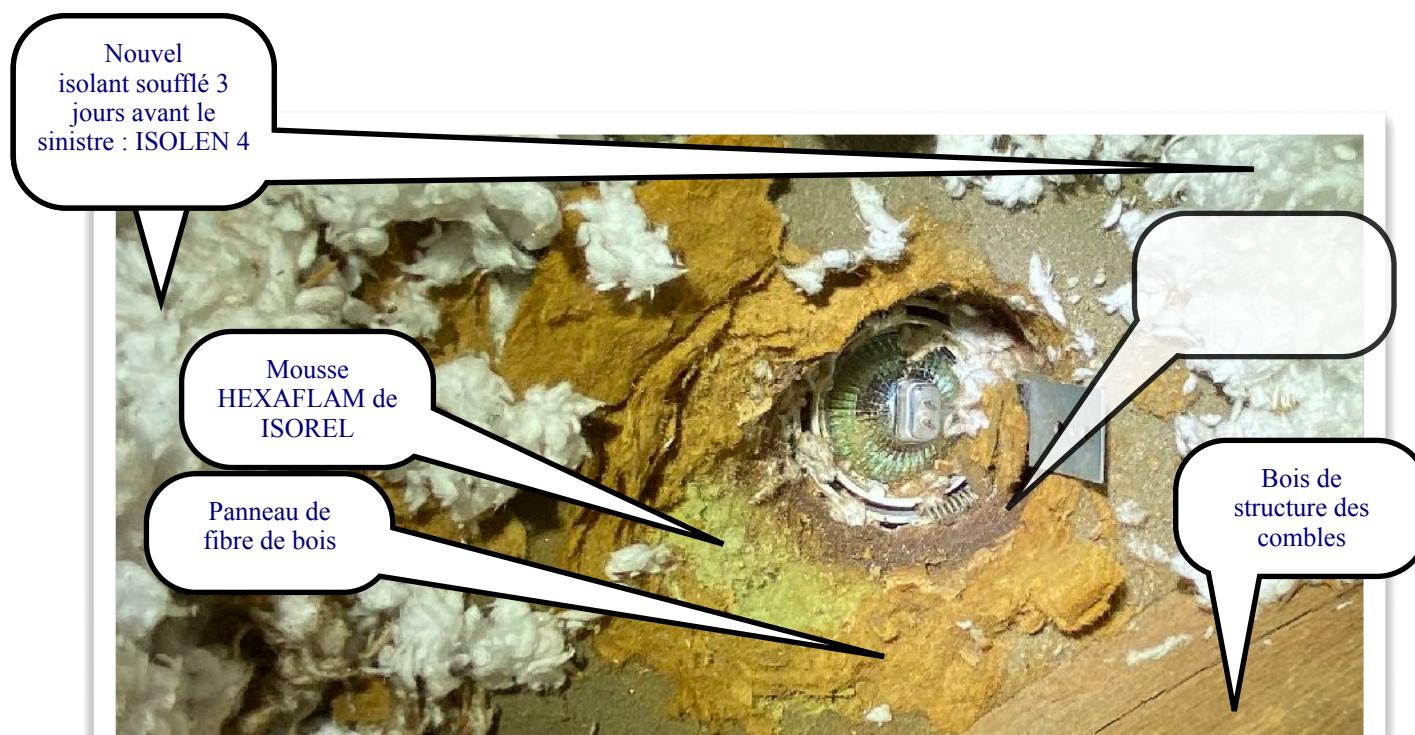
Spot avec lampe halogène encastré dans une mousse isolante depuis des années

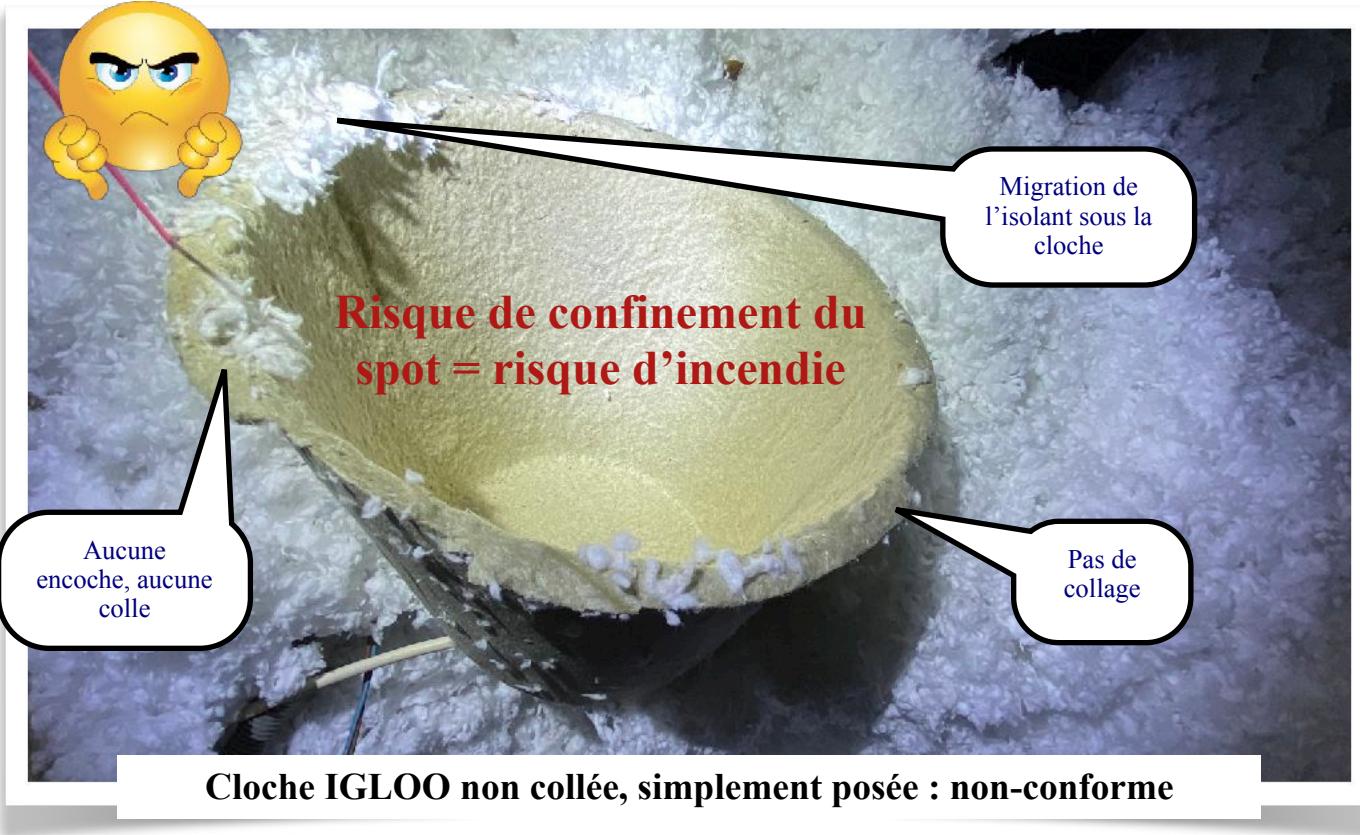
Cloche IGLOO non collée, simplement posée : non-conforme

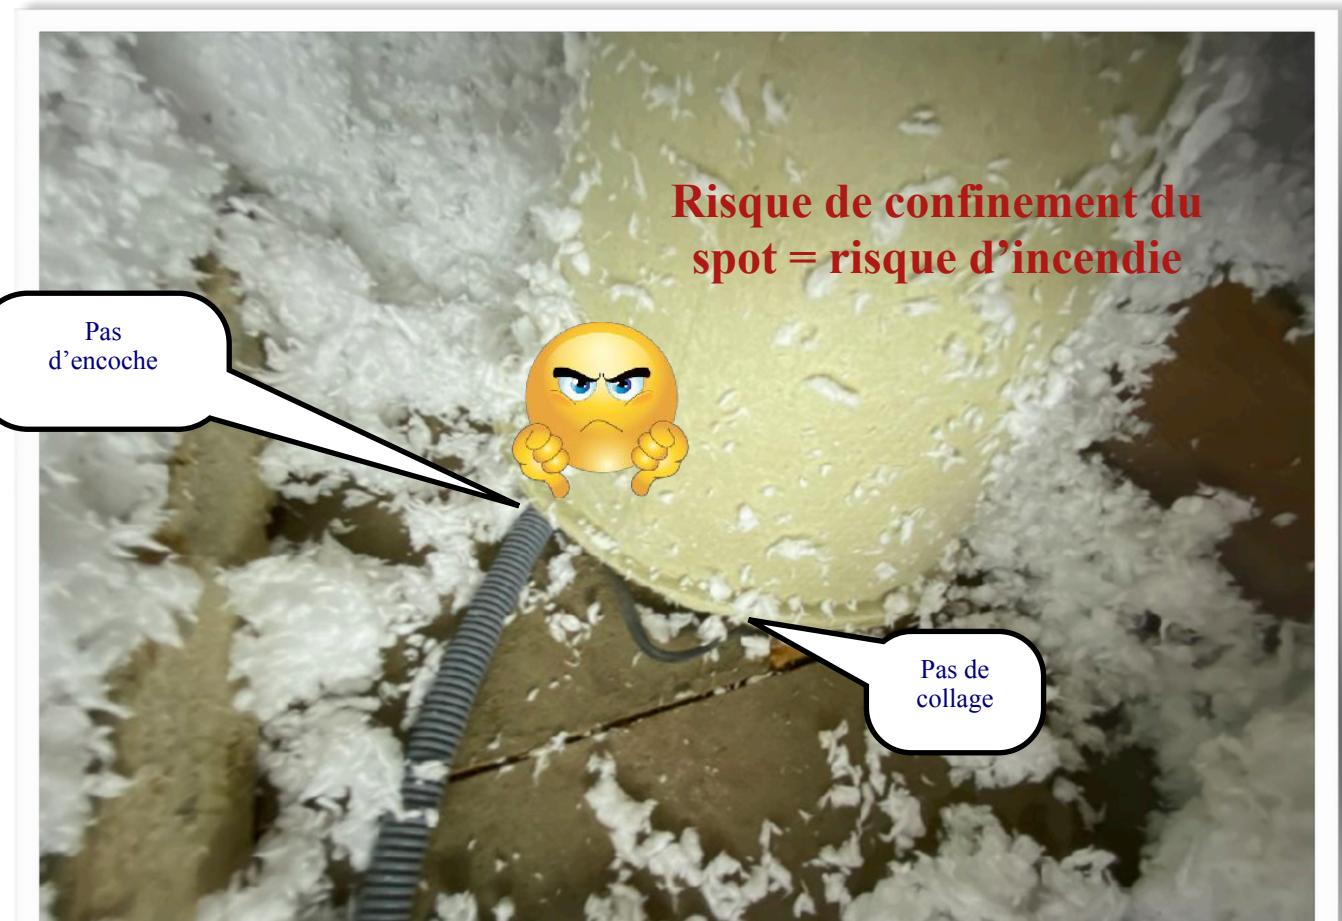
Cloche UGLOO non plaquée et non collée, simplement posée : non-conforme

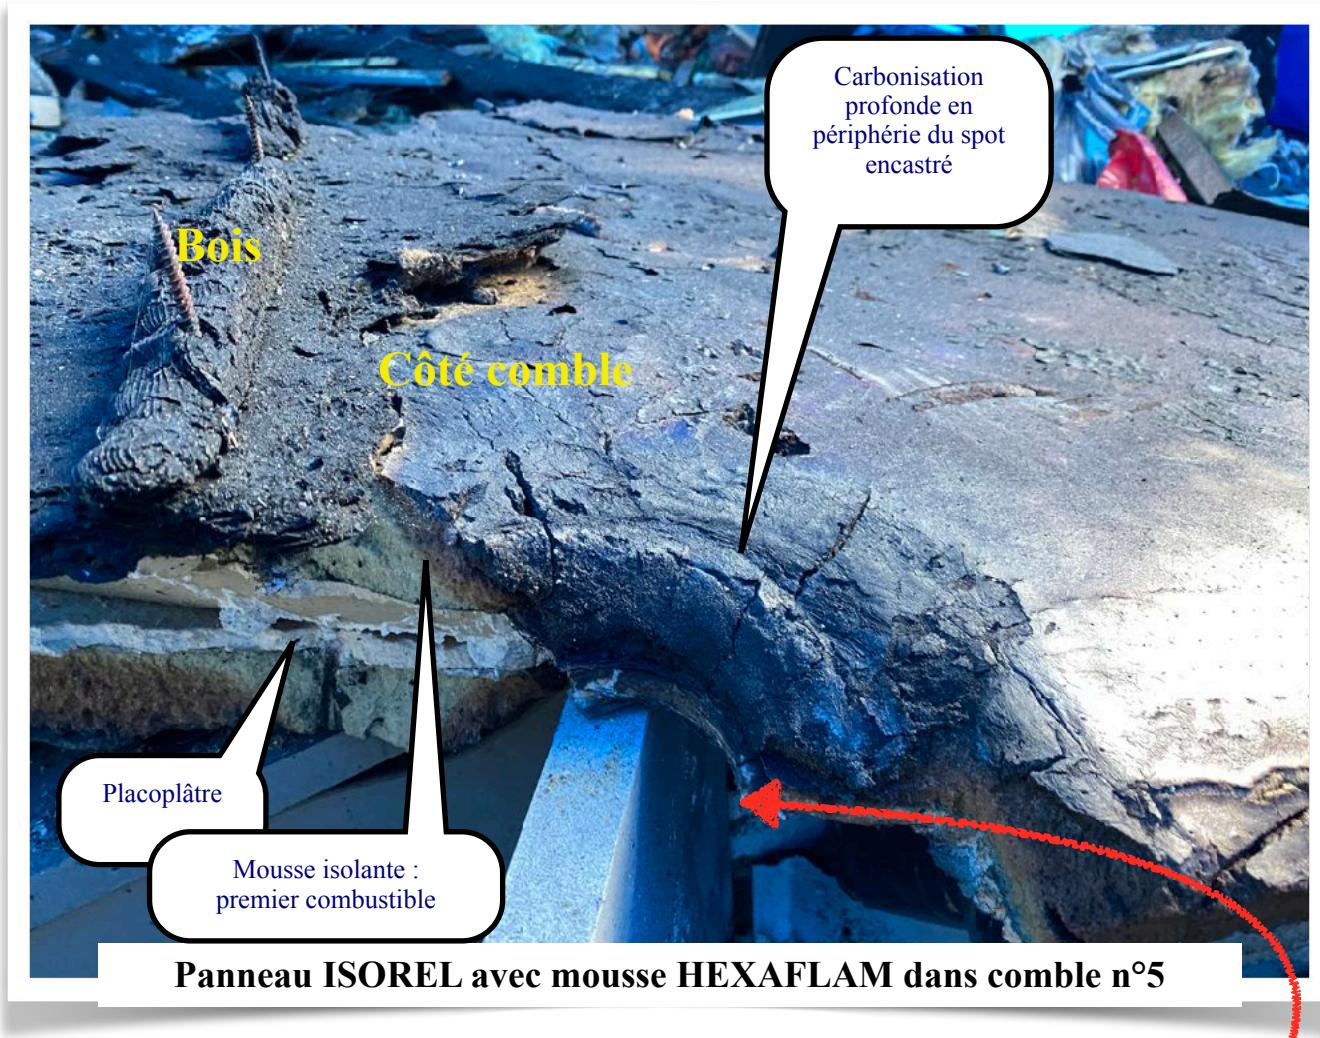
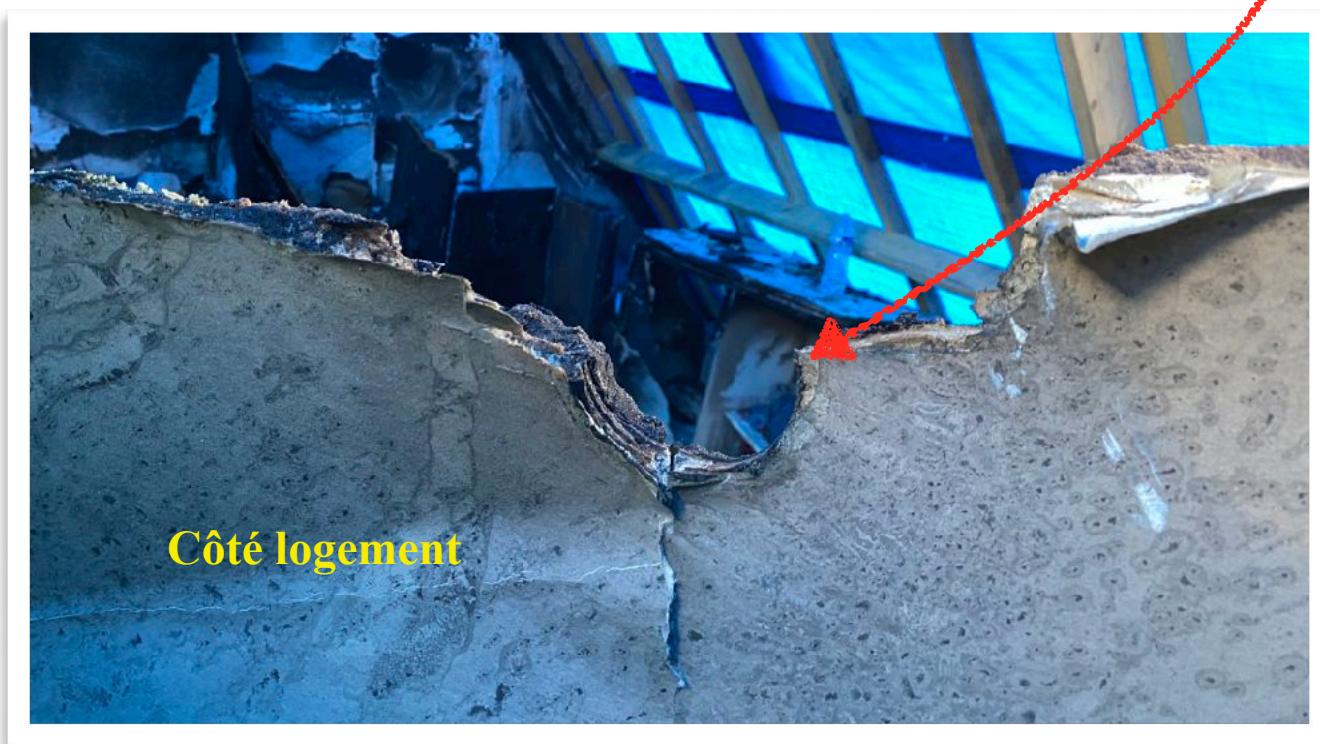
Auréole de combustion bien marquée autour du spot encastré

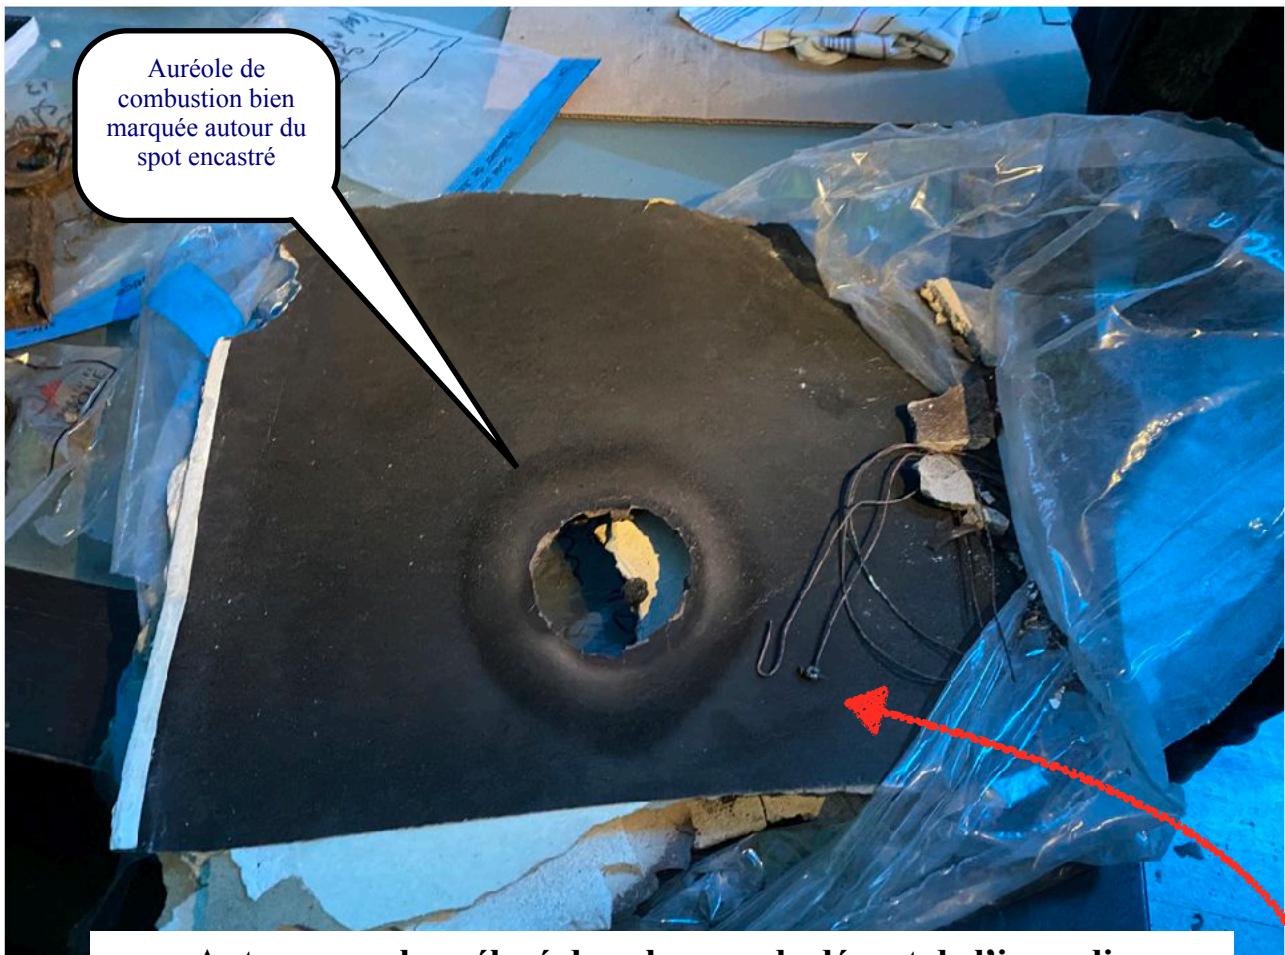
Autre exemple prélevé dans la zone de départ de l'incendie

Carbonisation profonde en périphérie du spot encastré

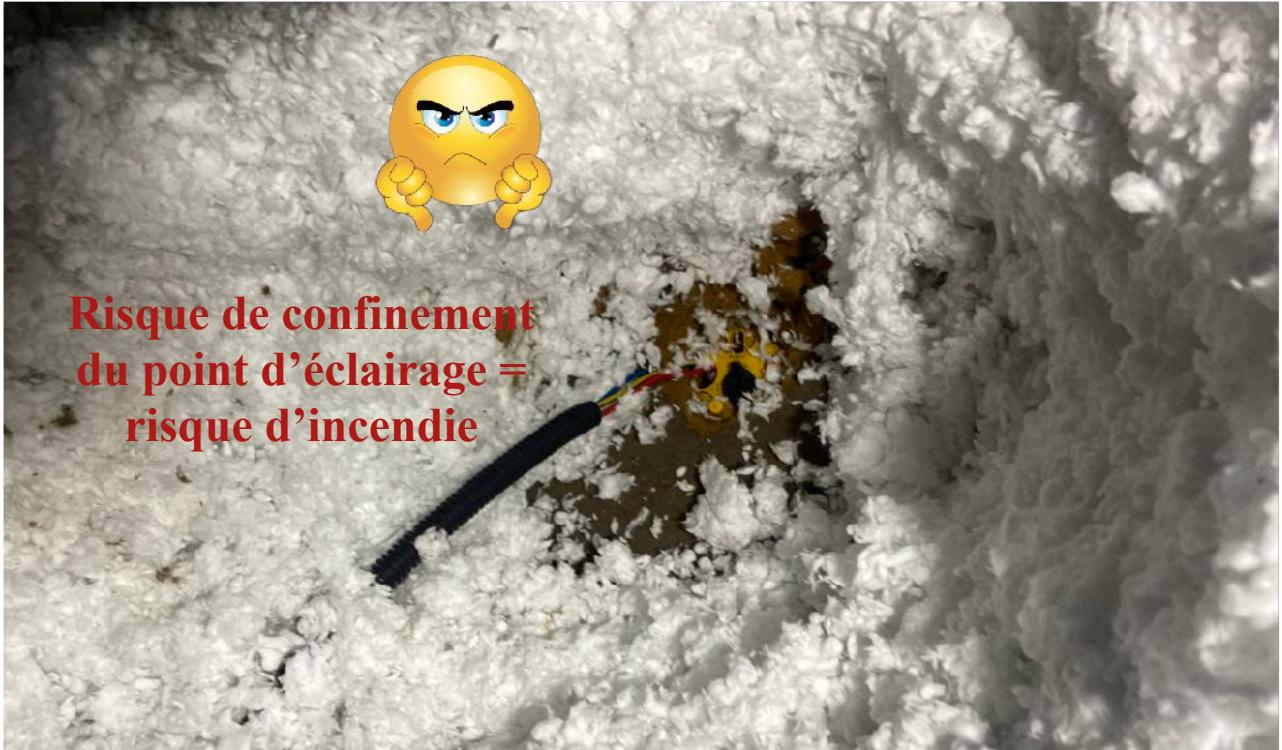
Compte tenu de la conception du plafond existant, nous pensons qu'il est préférable de retirer tous les points d'éclairage encastrés dans la mousse HEXAFLAM. En effet, l'évolution de l'ampoule par l'occupant de logement pourrait engendrer un échauffement pouvant dégénérer en incendie

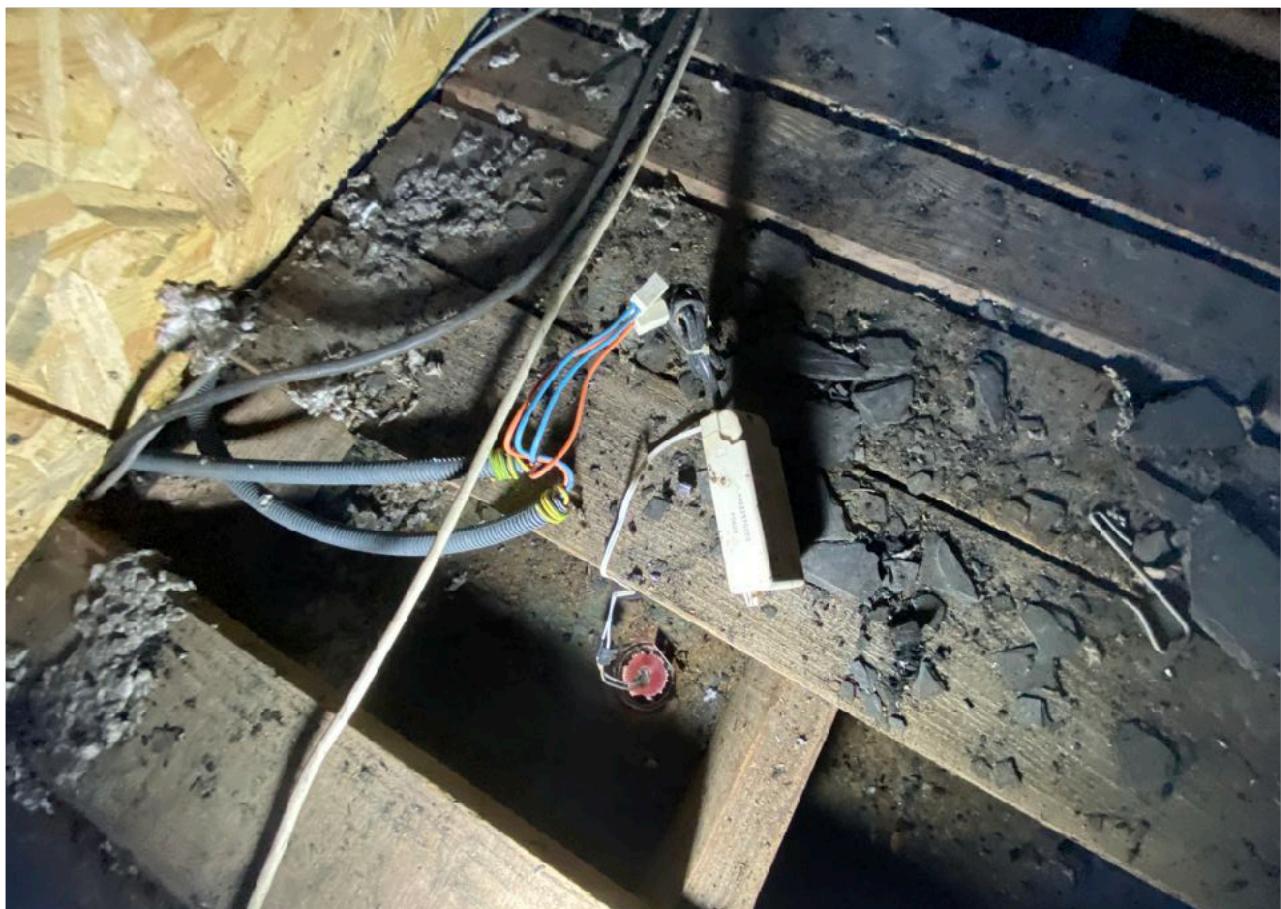
Point d'éclairage par spot encastré à supprimer dans les meilleurs délais

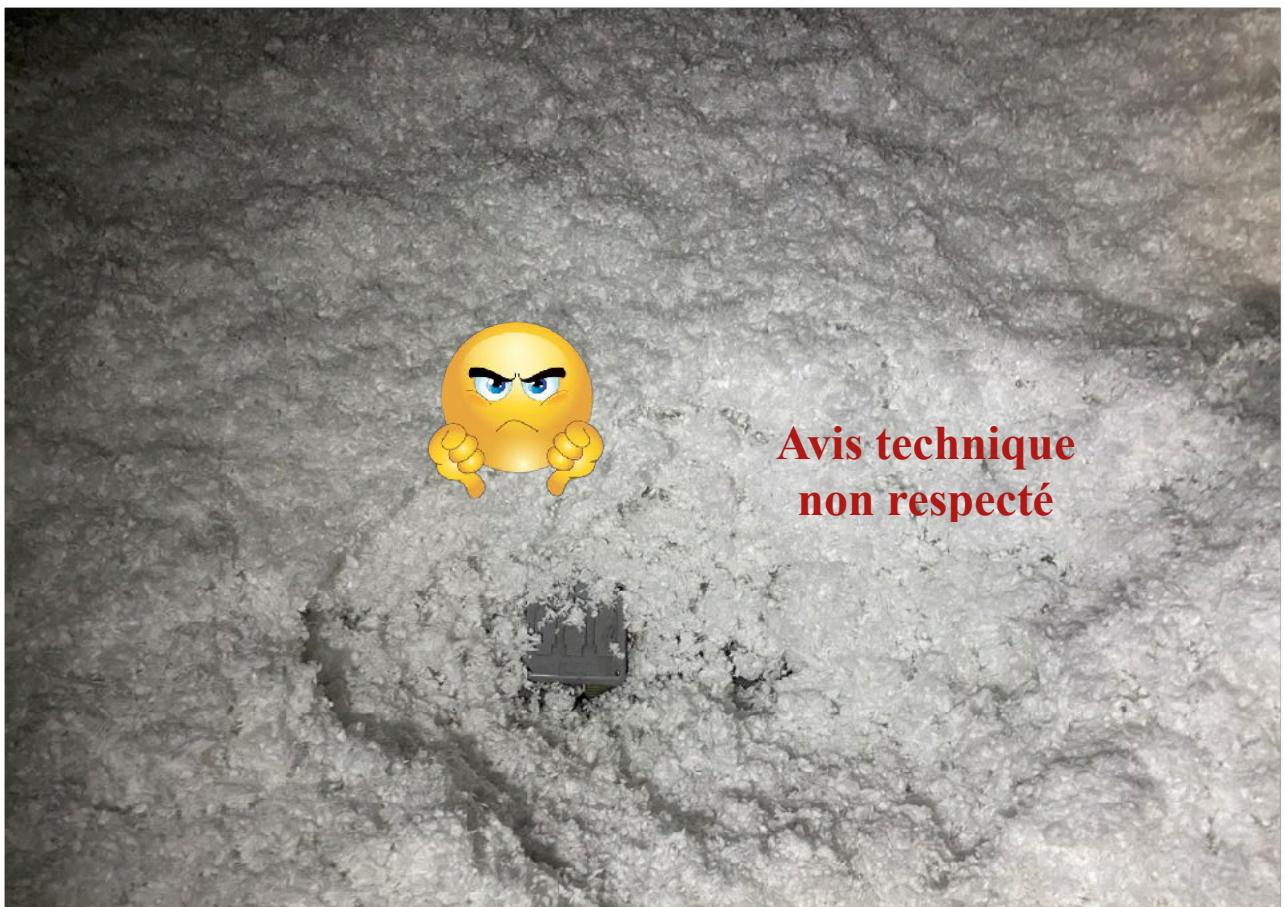
Certaines boîtes de connexions électriques n'ont pas été repérées

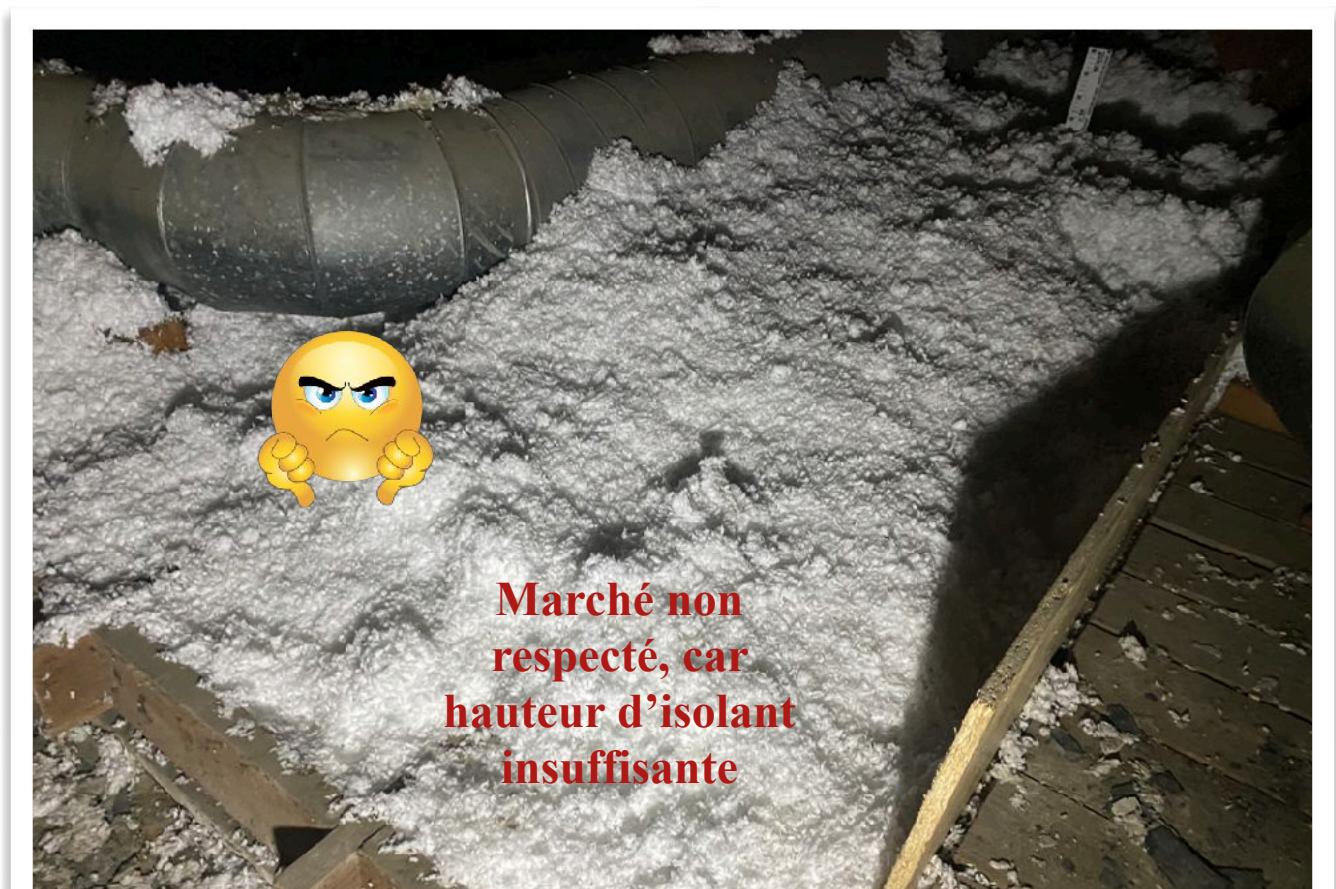
L'absence de chevêtre sur certaines parties ne permet pas un soufflage de la hauteur prévue au devis avec dispersion de l'isolant dans l'ensemble du comble

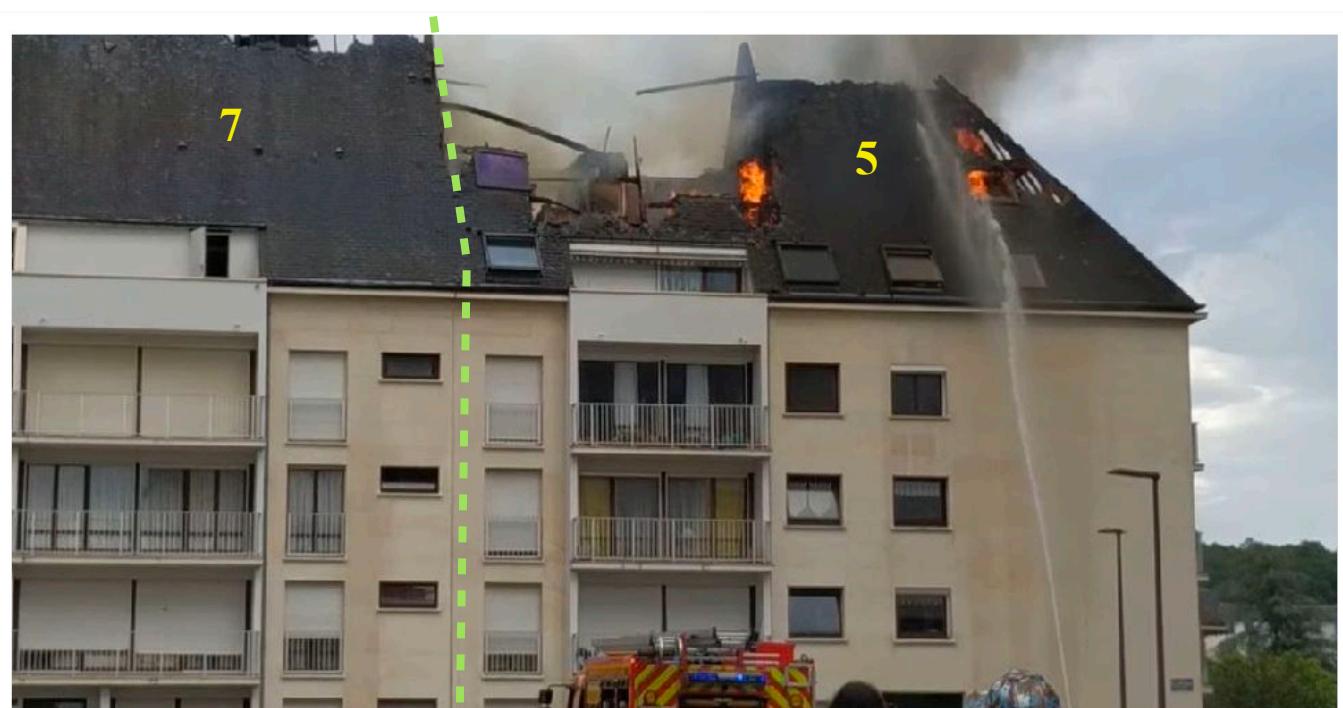
Zone de départ bien identifiée : combles du n°5, au dessus de l'appartement des époux M'BOUYOU

Dans ces conditions, le spot halogène a été totalement recouvert de l'isolant soufflé ISOLEN 4 mis en œuvre par la Sté KUB ISOLATION. Le confinement dû spot dans le nouvel isolant minéral a engendré la mise à feu des combles 3 jours après les travaux.
