**ANALYSE ET RECOMMANDATIONS PROPOSÉES
À LA SUITE DES CONSTATS RELEVÉS LORS DE LA VISITE DE LA DALLE
ACCESSIBLE DE LA RÉSIDENCE H. de BALZAC À TOURS (37200)
LE MARDI 18 & LE MERCREDI 19 MAI 2021**

RAPPORT COMPLET DÉFINITIF AU 12 AOÛT 2021

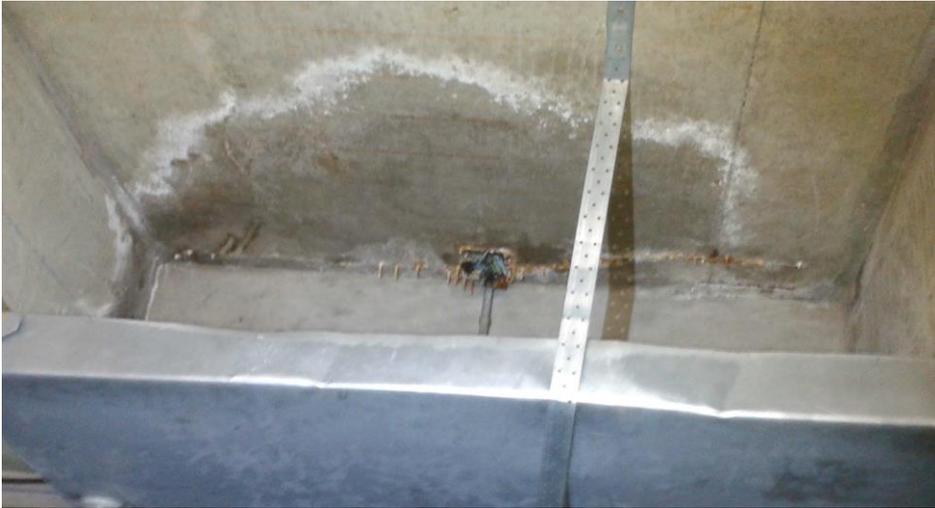
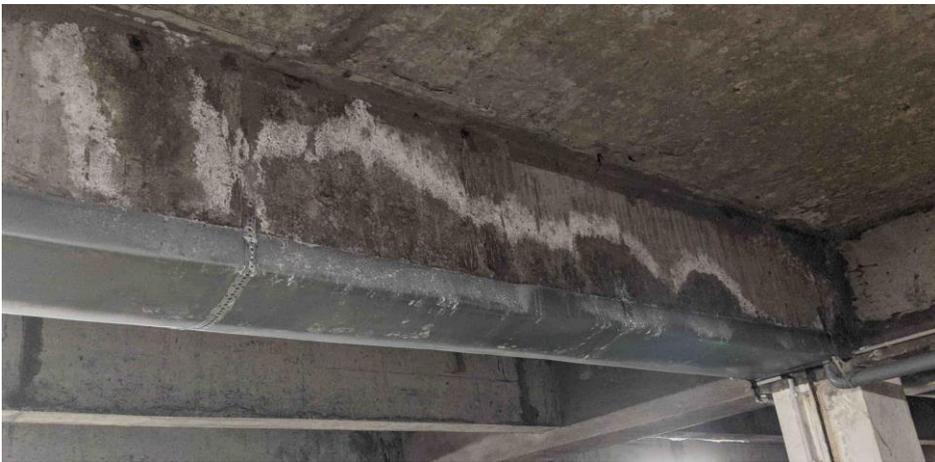
L'eau de pluie qui s'infiltré à travers les joints et les différentes fissures, attaque le béton, dissout des sels qu'il contient et provoquent des efflorescences salines (Cf. clichés n° 1 & n° 2). Ces sels sont chimiquement actifs et accélèrent la corrosion des gouttières en tôle galvanisée. L'eau chargée en sels, provoque, également, la corrosion des armatures du béton armé des dalles et des poutres, ainsi que des montants de porte et autres structures métalliques sur lesquelles elle ruisselle (Cf. clichés n° 3, 4 & 5) et dans lesquelles elle est recueillie (Cf. cliché n° 6).

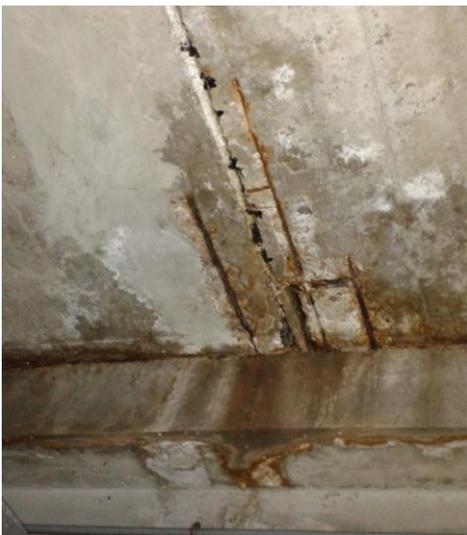
Cliché n° 3

Il est évident que le ferrailage de ces dalles préfabriquées, subit une corrosion significative qui met en péril la résistance mécanique du plancher de la dalle circulaire (Cf. cliché n° 3).

Les fissures qui affectent particulièrement quelques dalles, doivent faire l'objet d'une intervention destinée à arrêter la pénétration de l'eau.

Pour cela, il est nécessaire de fraiser tous les matériaux hydrocarbonés qui ont été appliqués sur la dalle de béton. Le fraisage doit se faire sur une largeur d'au moins 80 cm, la fissure devant se trouver au plus près de l'axe de la bande fraisée.

La partie supérieure de la fissure doit être purgée, dépoussiérée puis traitée par un liant hydrocarboné formulé spécialement pour le pontage des fissures.

Pour finir, le complexe d'étanchéité doit être reconstitué.

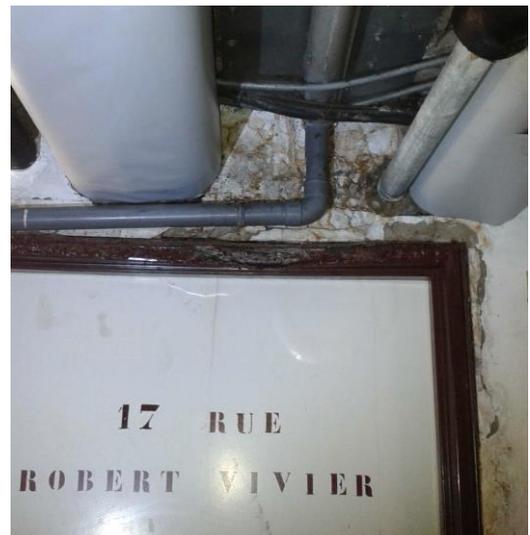
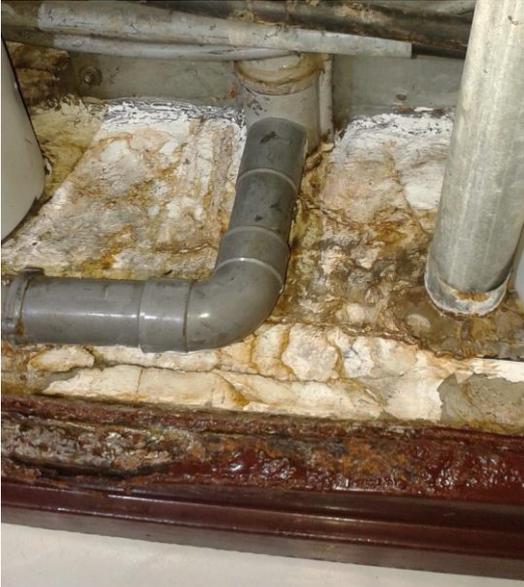
- l'état fort dégradé de l'encadrement de la porte du 17 rue Robert Vivier. Au-dessus de cette porte se trouve un « T » constitué par la jonction de la poutre de ceinture et de deux poutres parallèles formant un joint de dilatation de la dalle accessible (Cf. cliché n° 4 & 5) ;
- la même pathologie, heureusement moins marquée, qui touche le « T » situé au-dessus de la porte du 6 place Victor Jacquemont (Cf. cliché n° 5 bis) ;
- l'importante fissuration des dalles préfabriquées, située entre la façade du lot n° 3, appartement n° 1, au 2 rue V. Jacquemont et l'angle nord-ouest de la jardinière ;
- l'importante venue d'eau au niveau du joint de dièdre situé au pied du lot n° 158, appartement n° 73, sur les faces sud-ouest, sud et sud-est. Ce joint concerne le local O'Grill ;
- l'importante venue d'eau au niveau du joint de dilatation arrivant en façade du lot n° 259.

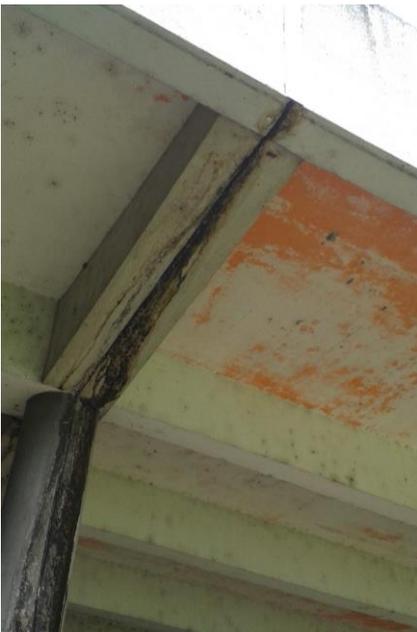
Cliché n° 7

Concernant les joints sur une partie desquels des jardinières ont été implantées, il peut être constaté que la section sous jardinière n'est pas en meilleur état que la partie circulée (Cf. cliché n° 7), et l'arrosage répété des plantes, conduit à un apport d'eau défavorable pour la structure.

Ainsi, les désordres installés sous les jardinières perdurent et devront être traités en supprimant les zones végétalisées posées sur les joints comme cela figure, déjà, dans mes notes antérieures.

Il ne faut absolument pas recouvrir les joints avec une jardinière ou tout autre massif décoratif.

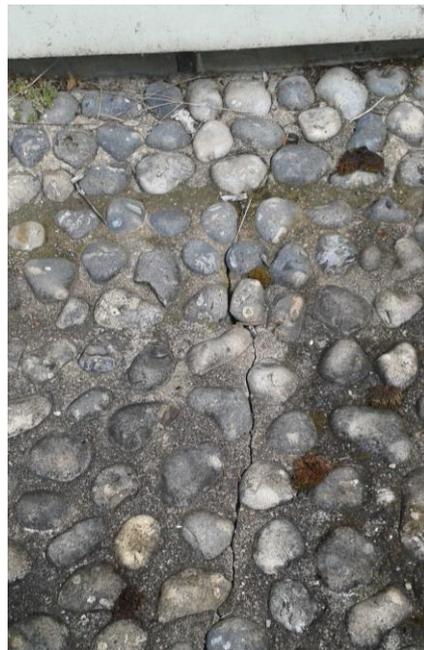
Cliché n° 8

Les cycles d'ouverture et de fermeture du joint partiellement couvert par une jardinière, provoquent des mouvements qui conduisent à la rupture, au droit du joint, de toutes les structures rigides mises en place pour contenir la terre ou pour agrémenter certaines zones entre les végétaux, comme les aires décorées par de gros galets noyés dans une couche de béton (Cf. cliché n° 8).

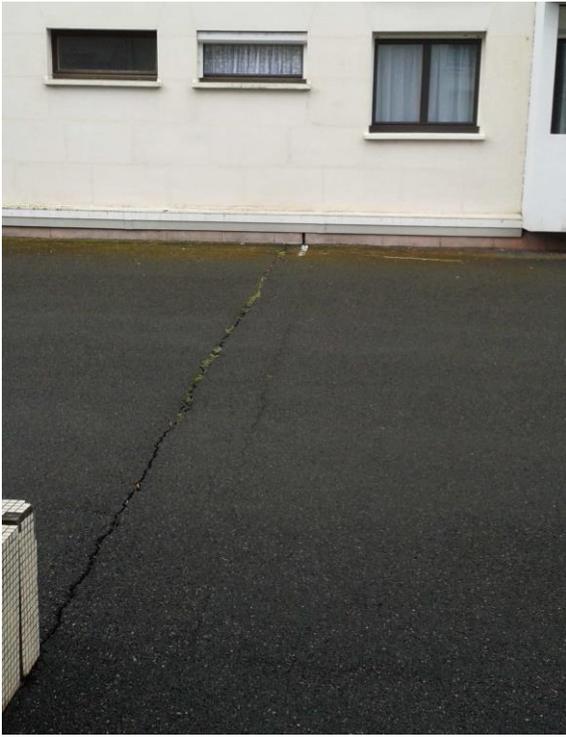
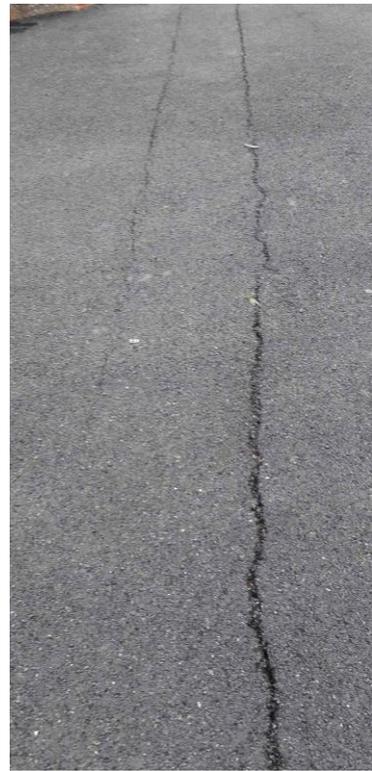
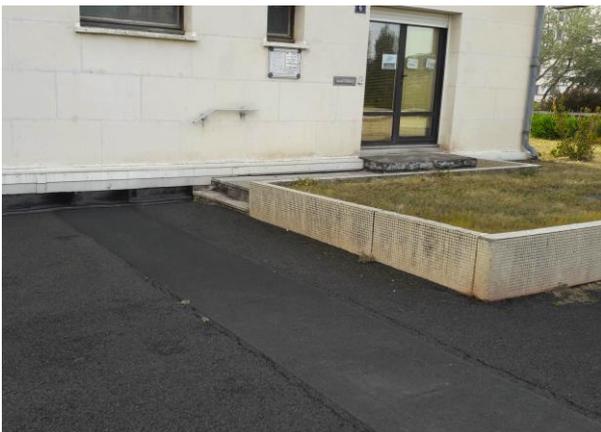
Par ailleurs, en surface, l'enrobé à froid qui a été posé sur la partie courante de la dalle, y compris sur les joints de dilatation, présente, très souvent, deux fissures parallèles résultant du mouvement journalier d'ouverture et de fermeture du joint (Cf. clichés n° 9, n° 9 bis & n° 9 ter).

Aucun enrobé ne peut résister à ces déformations.

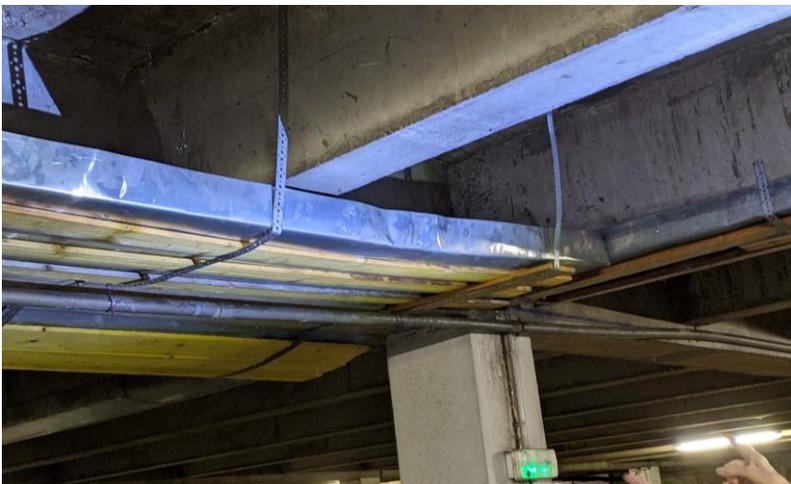
Cliché n° 10

Les poutres de la partie courante, s'appuient sur des piliers (Cf. cliché n° 10).

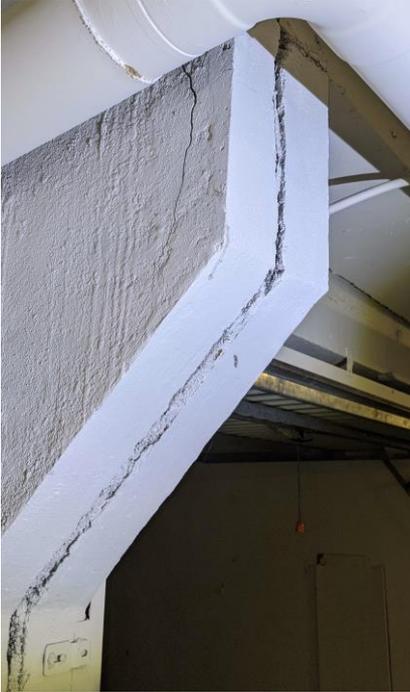
Cliché n° 11

Certains corbeaux présentent deux parties indépendantes, séparées par un joint (Cf. cliché n° 11).

NOTE relative à l'état de dégradation de certains corbeaux. Cet état est bien visible sur les clichés n° 11 & 13, mais ces constatations ne font pas partie de ma mission.

Nonobstant, il pourrait être utile de fait appel à un Expert en structure d'ouvrage pour recueillir un avis.

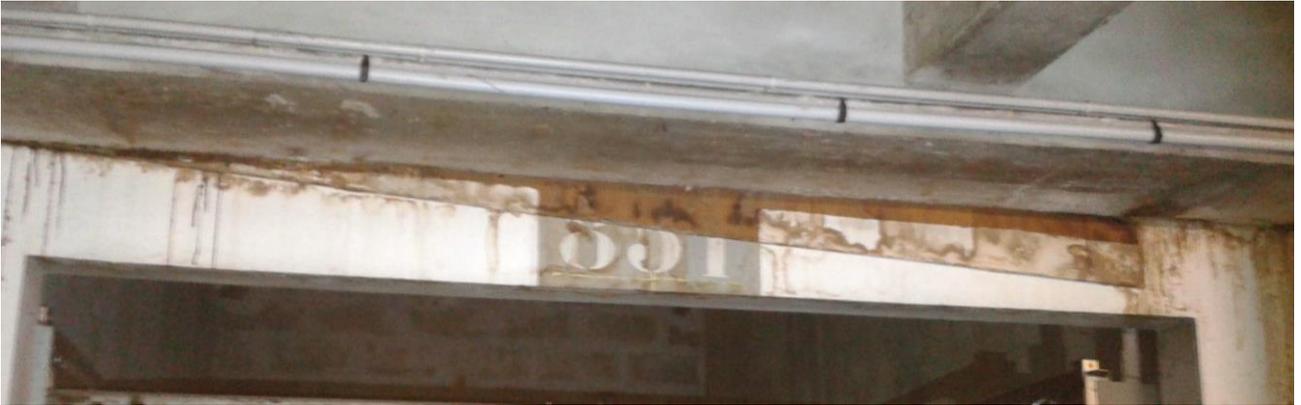
Cliché n° 12

Entre la façade d'un immeuble et la poutre de ceinture, l'architecte a fait interposer une feuille d'un matériau organique du type carton-feutre ou polystyrène expansé, suivant la date de la construction, afin de combler l'espace ainsi ménagé, tout en permettant à la structure de se dilater ou de se contracter sans générer la moindre poussée horizontale qui pourrait endommager la façade (Cf. cliché n° 12). Sur ce cliché on peut observer que le carton-feutre a glissé et que des coulures brunes souillent le linteau portant le n° 851. Ce phénomène de glissement, existe en de nombreuses zones.

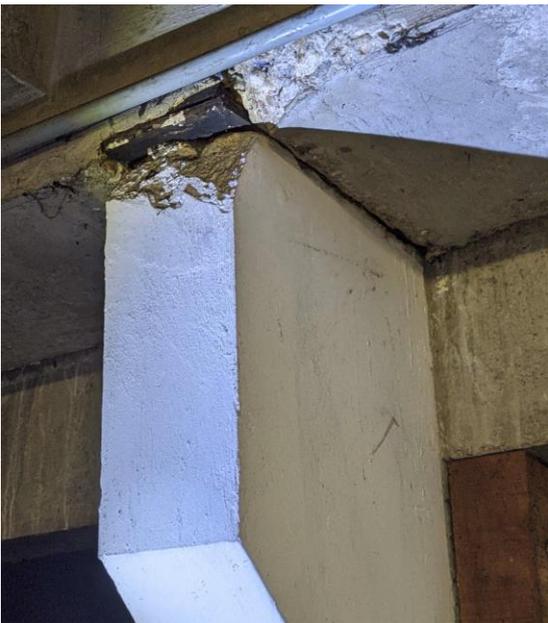
Cliché n° 13

De même, on peut observer l'utilisation de carton-feutre comme matériau d'appui entre les poutres de ceinture et les corbeaux, ce qui permet aux poutres et aux corbeaux de demeurer indépendants vis-à-vis des variations dimensionnelles induites par les changements de température (Cf. cliché n° 13).

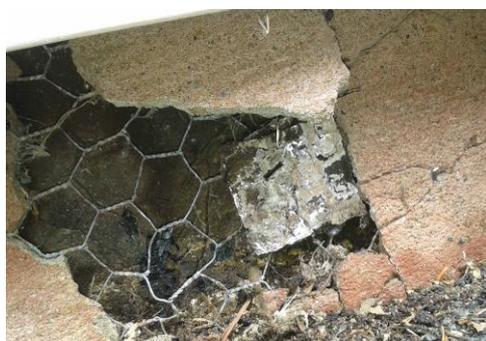
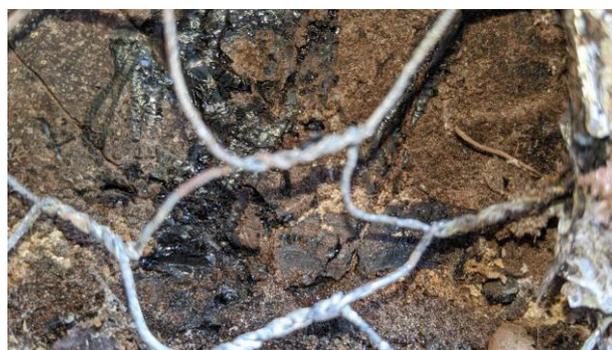
Le cliché n° 14, confirme la mise en place, sous le bandeau, de petites dalles de béton de couleur rose, « armées » par un grillage du type « grillage à lapins » ainsi que la présence d'un reste d'une feuille d'aluminium plus ou moins enduite de bitume.

Le cliché n° 15, est une vue très rapprochée de la précédente, et permet de constater que le fond de ce « relevé » est constitué d'un matériau du type hydraulique, très fissuré, qui a peut-être été collé contre le mur vertical de façade, à l'aide d'un enduit (bitumineux) d'application à chaud (EAC).

L'étanchéité d'un tel joint ne peut être que défectueuse.

En fait, l'état réel des joints de dièdre ne peut être évalué que par un sondage approfondi, zone par zone, en déposant tous les matériaux le constituant et cela de façon prioritaire au niveau des joints présentant les fuites les plus importantes.

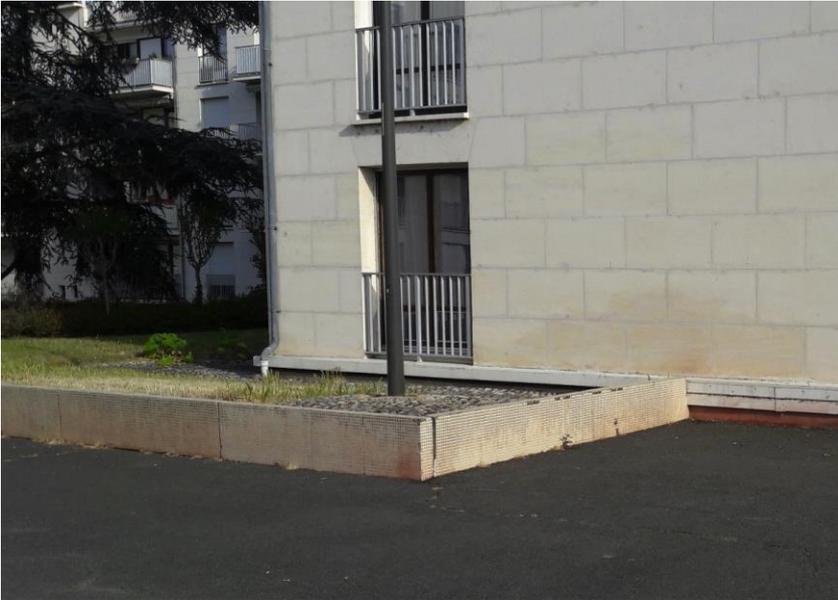
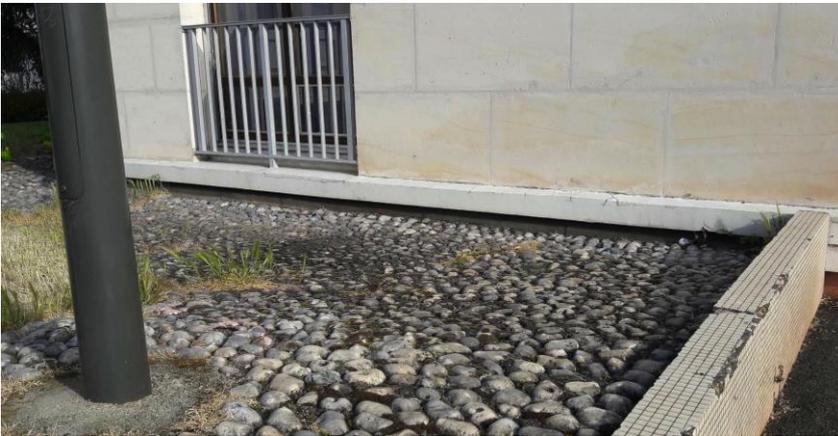
Des désordres d'une certaine ampleur, sont mentionnés par le locataire du local commercial « O'Grill ». Ce local n° 457, (lot n° 906) se trouve sous l'appartement n° 73 (lot 158) placé à une extrémité du bâtiment K (Cf. clichés n° 16 & 17).

Il apparaît clairement que le joint de dièdre qui concerne deux façades faisant l'angle sud-sud-ouest du bâtiment, est à l'origine d'un désordre important.

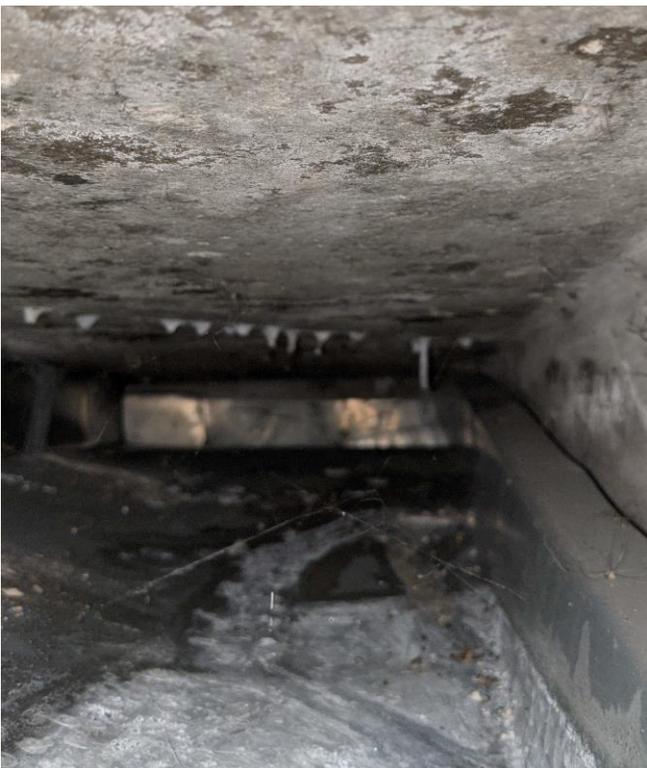
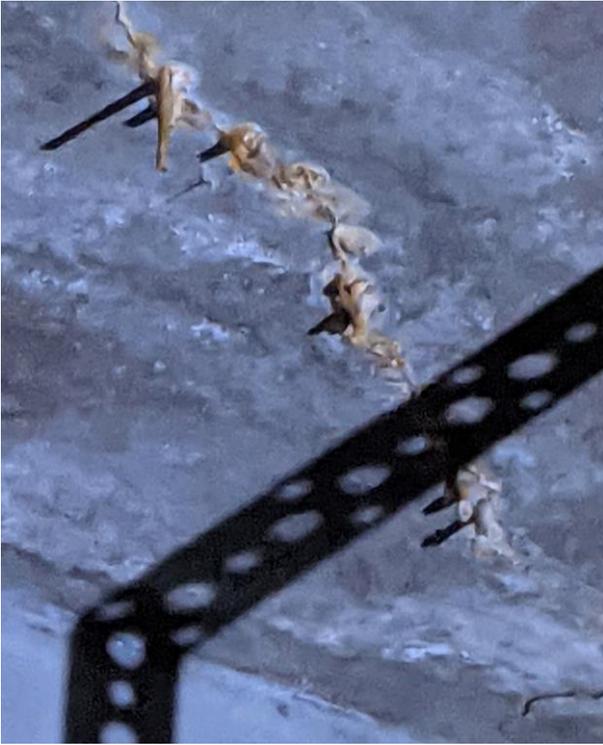
Il s'agit de longues fissures situées en pleine largeur, bien matérialisées par les sels dissous par l'eau de pluie et qui se déposent sous la forme de cristaux au niveau de la fissure, donnant naissance à des stalactites (Cf. clichés n° 18 & 19).

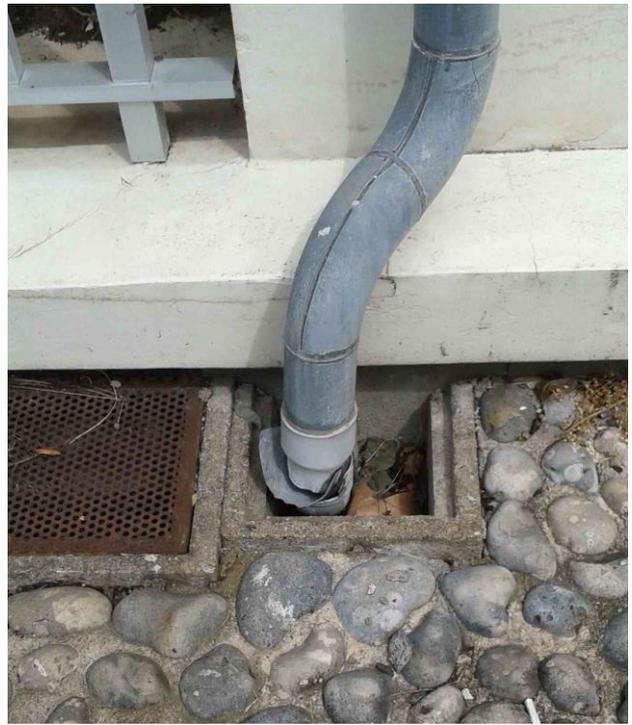
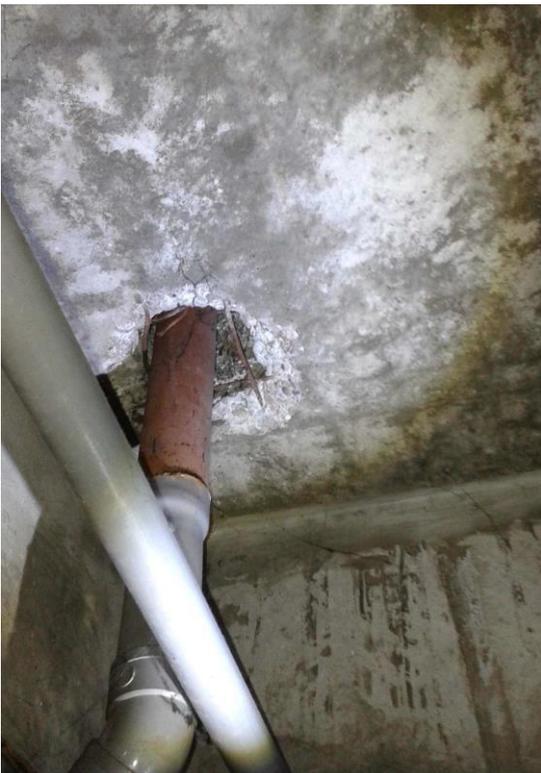
Certaines descentes pluviales induisent des désordres car la liaison entre le tuyau de descente et la dalle qu'il traverse, s'est dégradée ou n'a pas été traitée correctement, à la construction ou lors d'interventions ultérieures (Cf. clichés n° 20 & 21).

Il pourra être pertinent de traiter ces points de passage des descentes pluviales, qui constituent une source de désordres, en même temps que les joints de dièdre concernant le même bâtiment.

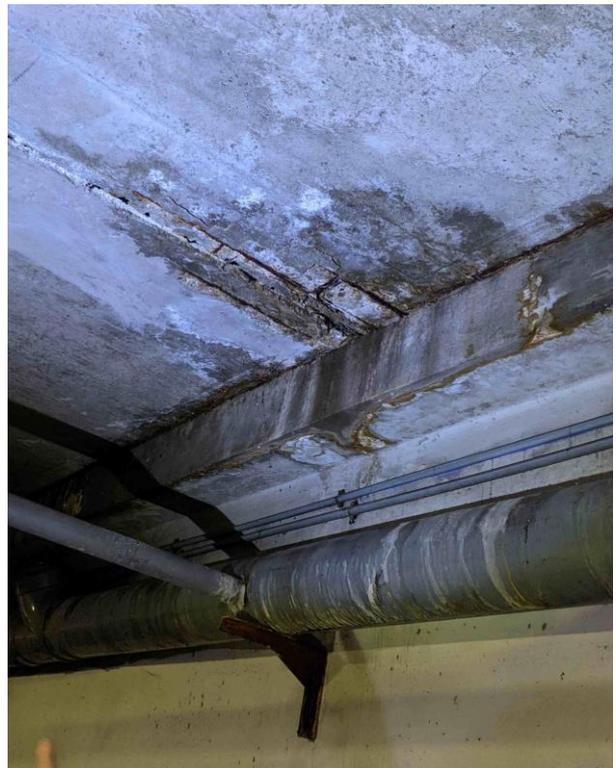
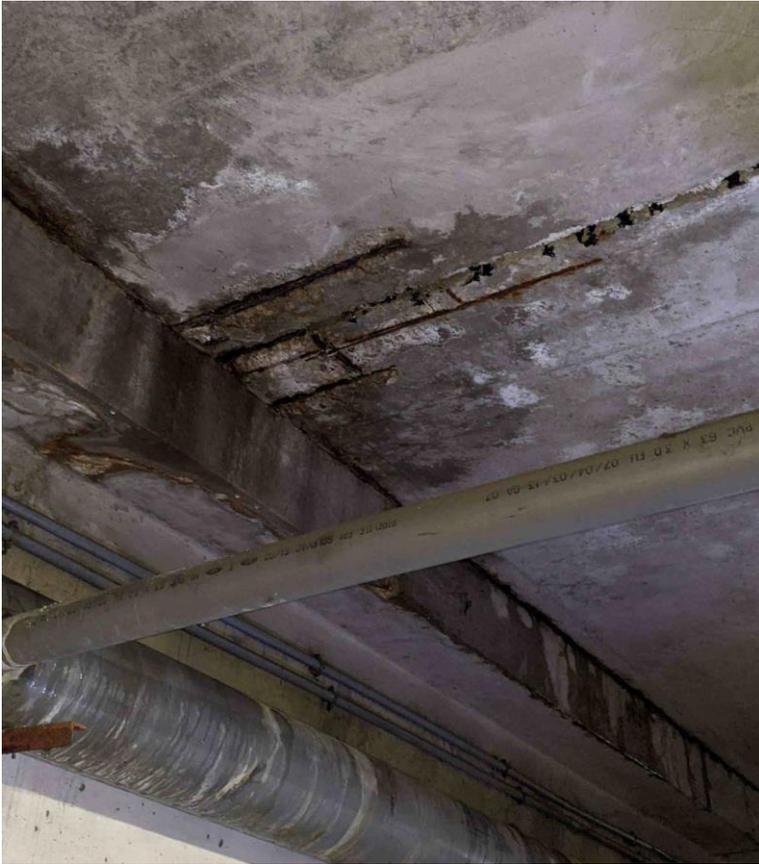
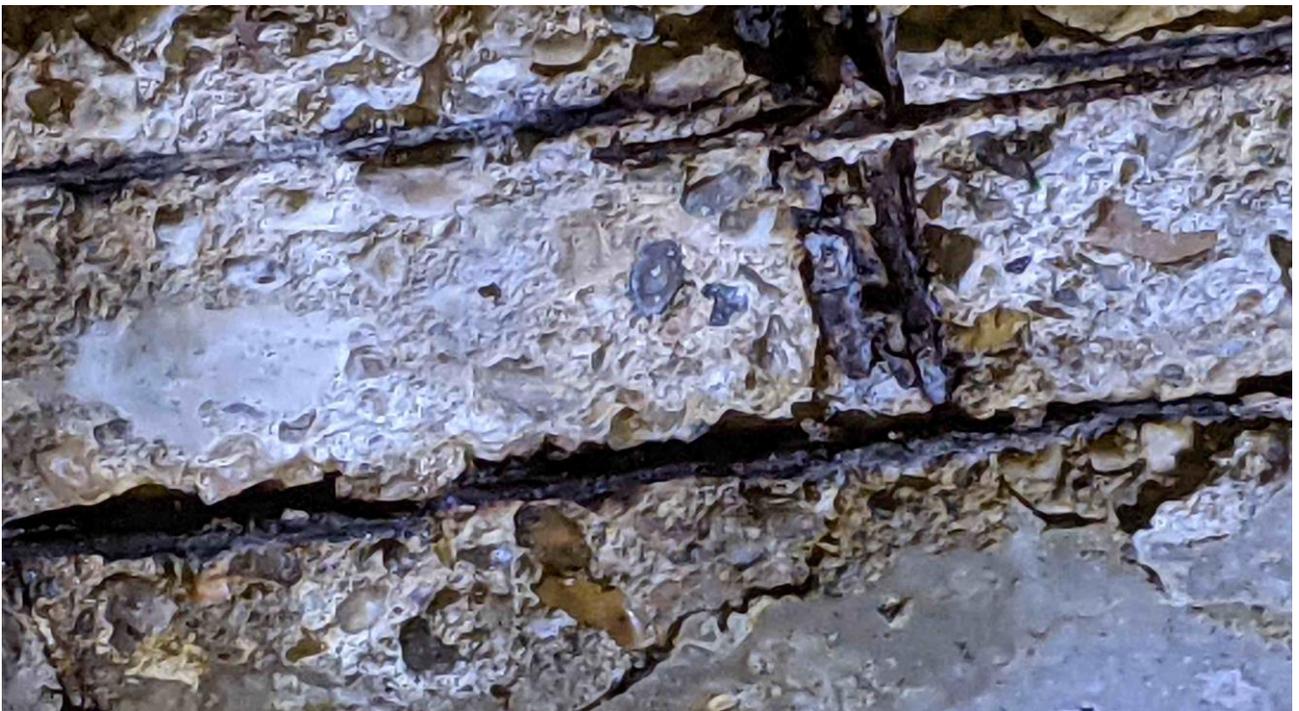
En sous-face, dans certains cas, on constate que les fuites d'eau corrodent les armatures de la dalle en béton armé voire de certaines poutres de la structure (Cf. clichés n° 22, 23 & 24).
