# RAPPORT DE VISITE

## SCANFUISTE - RECHERCHE DE FUITE NON DESTRUCTIVE

**DDE LOCAL DE LA POSTE**

**Objet : DDE LOCAL DE LA POSTE**

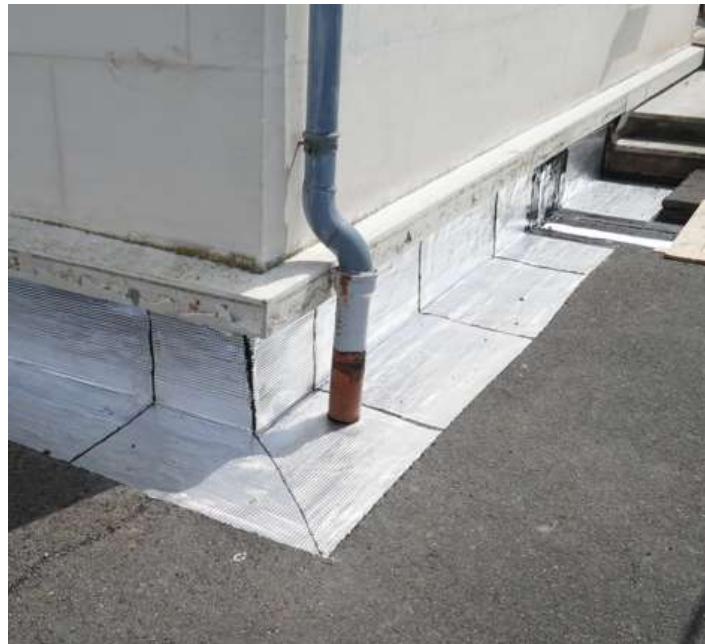
**Inspection en terrasse :**

Zone surplombant le local de La Poste.

Des travaux d'étanchéité sont en cours et ne permettent pas de tester la couche d'enrobé au pourtour de la descente pluviale.

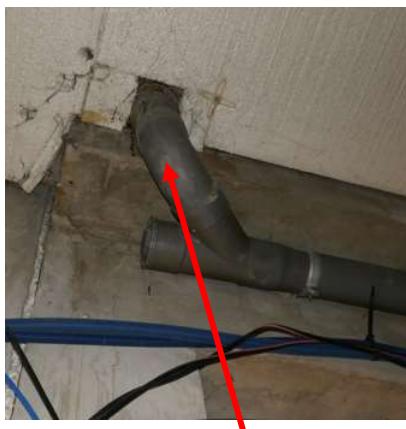
**Descente pluviale à gauche**

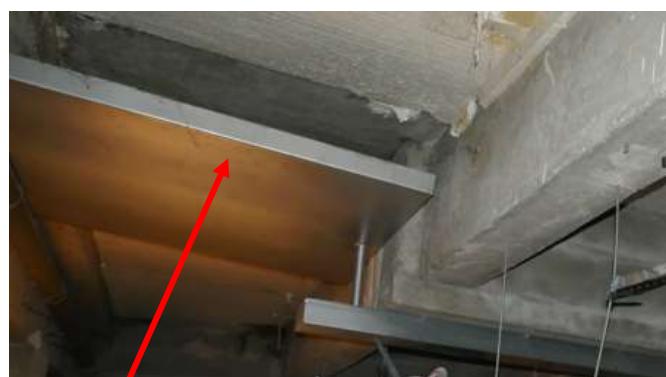
**Réceptacle d'écoulements en inox, à droite**

(Vues depuis l'entrée clientèle)

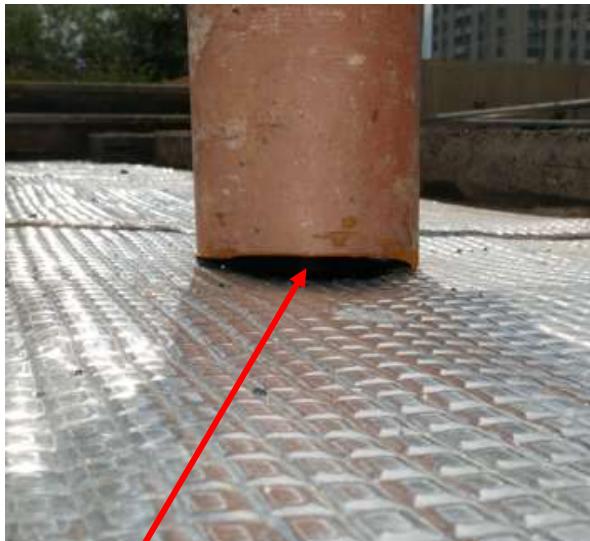
Point d'injection

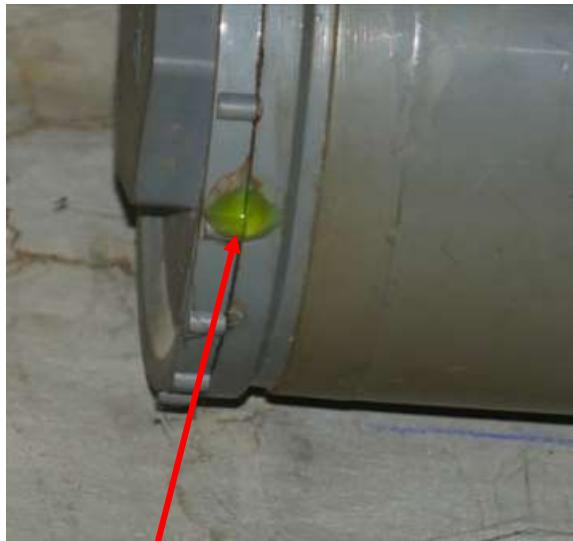
Fuite au joint

**Une légère fuite est constatée au joint du bouchon d'accès à la descente pluviale.**

- **Faire remplacer le joint défectueux.**

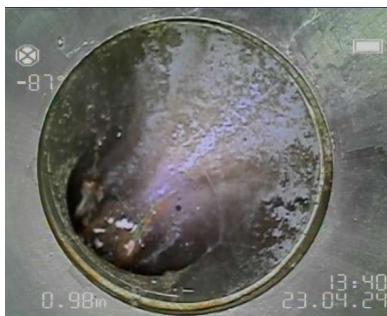
Pas de fissure visible
