RAPPORT DE VISITE

SCANFUISTE - RECHERCHE DE FUITE NON DESTRUCTIVE

**HONORE DE BALZAC / PIZZERIA SAFARI
CENTRE URBAIN HONORE DE BALZAC
37200 TOURS**

Objet : Recherche de fuite en sinistre de DDE / Pizzeria Safari.

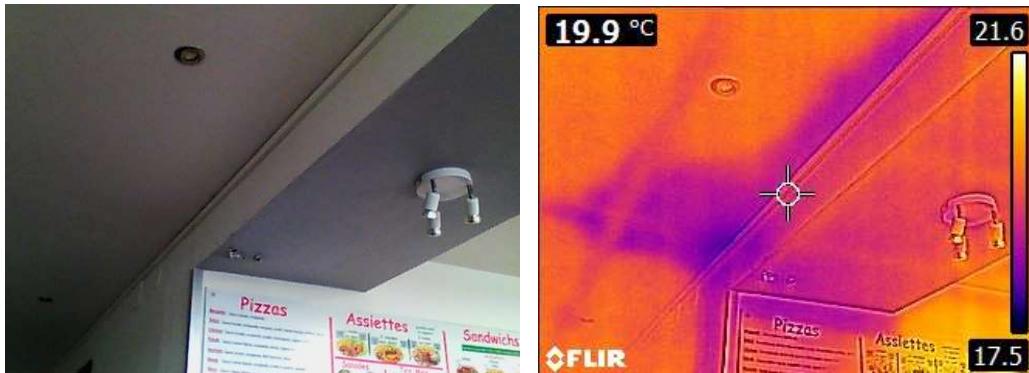
Zone d'écoulement principal :

L'humidité est encore présente en particulier à l'endroit des trous d'écoulements.

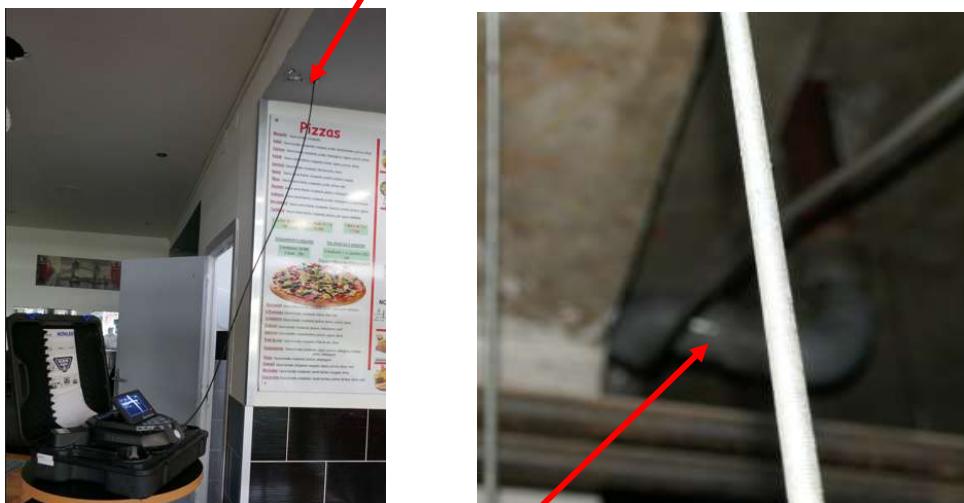
Passage d'une caméra d'inspection et de traçage réseau

Mise en évidence d'une canalisation à localiser en surface au niveau de la terrasse.

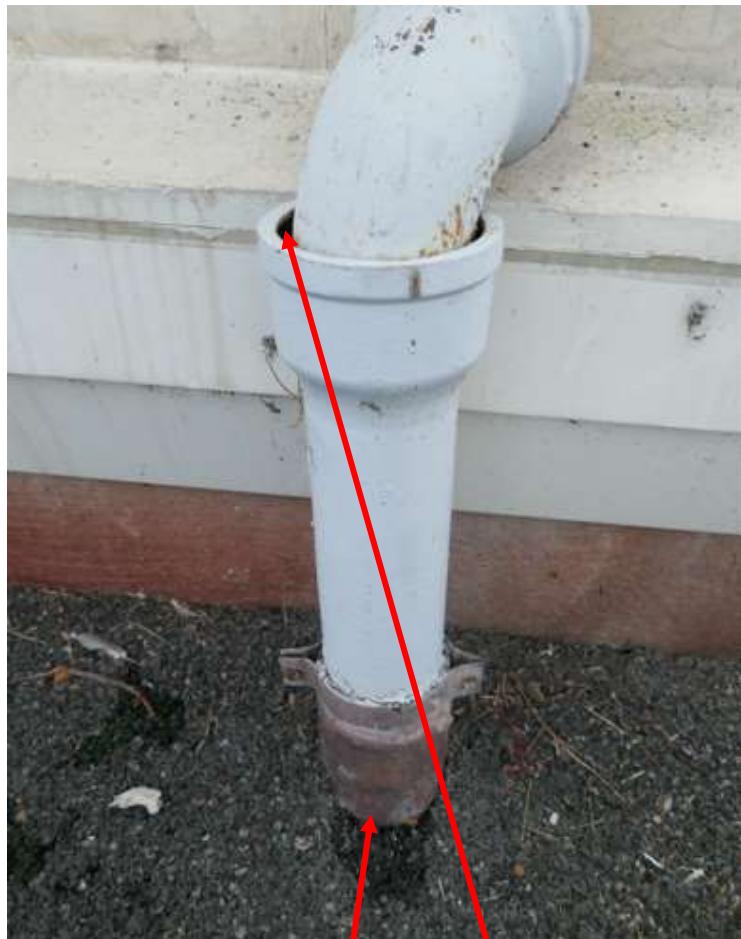
Le localisateur nous indique cette zone de descente pluviale.

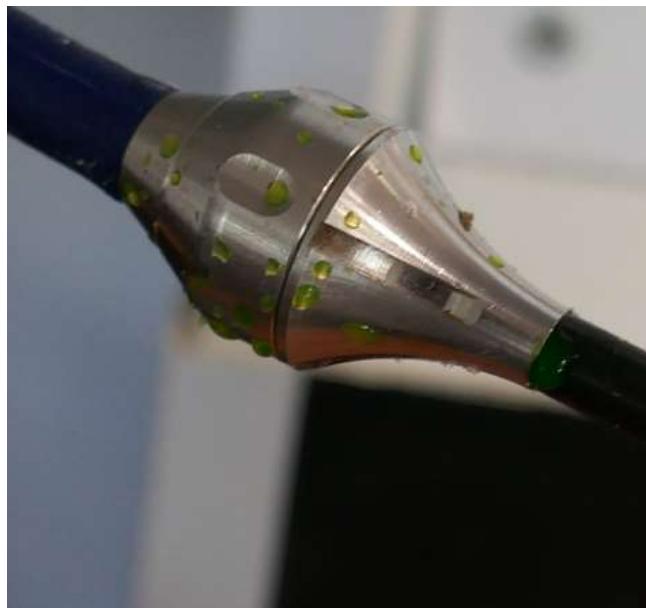
Présence de gouttelettes de fluorescéine sur la tête de caméra située sous la canalisation identifiée.

- 1. La localisation de l'origine du sinistre est précisée.**
- 2. Seule la fluorescéine est constatée, confirmant que la conduite pluviale n'est plus étanche. (Voir la flèche bleue en page 1)**
