## Combles bâtiments J, N et O

Rue Victor Jacquemont  
37000 TOURS

Visite réalisée le 03/03/2022 et 25/08/2022

REFERENCE DU RAPPORT : 140W0/22/926

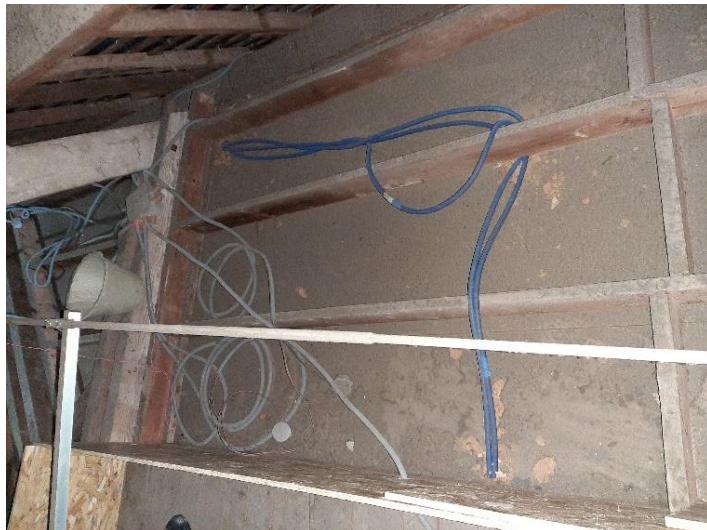
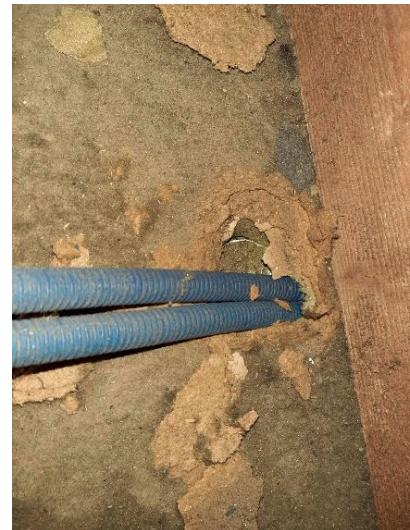
**Point d'examen :**  
Bâtiment O - 7 PI QUERVILLE

**Description - Constat :**  
Présence de luminaires encastrés dans l'épaisseur de la mousse isolante sans ventilations.

La pose des spots encastrés ne respecte pas les préconisations de pose des fabricants.  
Risque de surchauffe de l'appareillage et du transformateur associé.

**NF C 15-100 § 530.4.3**

*Lorsque les appareillages sont encastrés dans une paroi, ils doivent être logés dans une boîte d'encastrement, fixée dans la paroi et choisie suivant la nature de la paroi en tenant compte de la présence éventuelle de matériaux inflammables.*

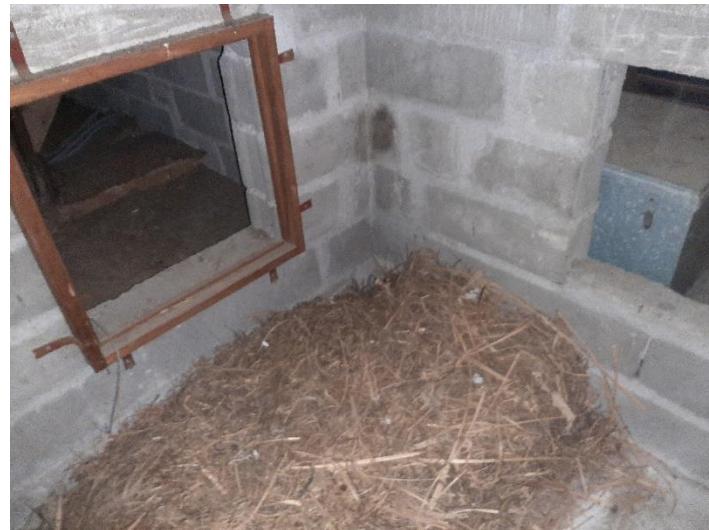
**Point d'examen :**  
Bâtiment O – 3 Square GRASLIN

**Description - Constat :**  
Présence de matériaux combustible dans les combles (paille).

Bien que n'entrant pas dans le cadre de notre mission, nous attirons votre attention sur le risque dû au stockage de matériaux dans les combles.

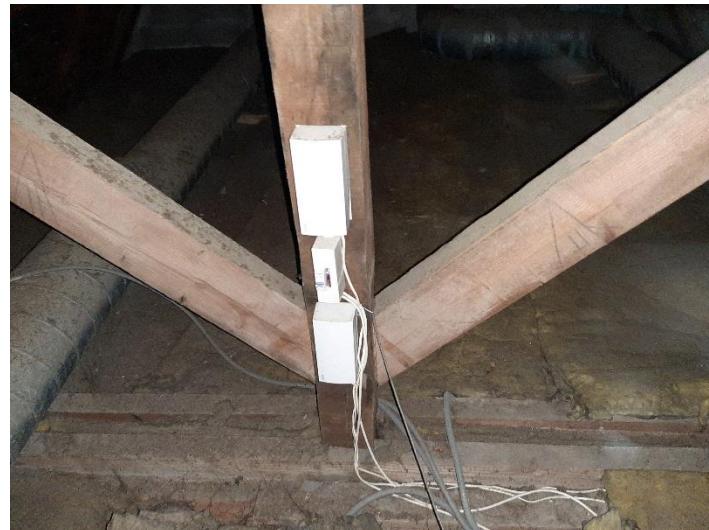
**Point d'examen :**  
Bâtiment O – 7 Square GRASLIN

**Description - Constat :**  
Présence de câble non adapté à la haute température.

Certain câbles ne sont pas adapté au milieu dans lequel ils sont utilisés.

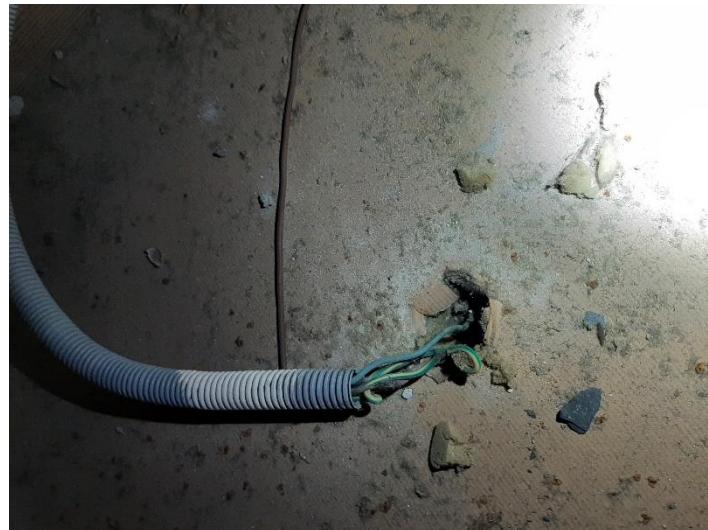
**Point d'examen :**  
Bâtiment O – 9 Square GRASLIN

**Description - Constat :**  
Présence de luminaires encastrés dans l'épaisseur de la mousse isolante sans ventilations.

La pose des spots encastrés ne respecte pas les préconisations de pose des fabricants.  
Risque de surchauffe de l'appareillage et du transformateur associé.

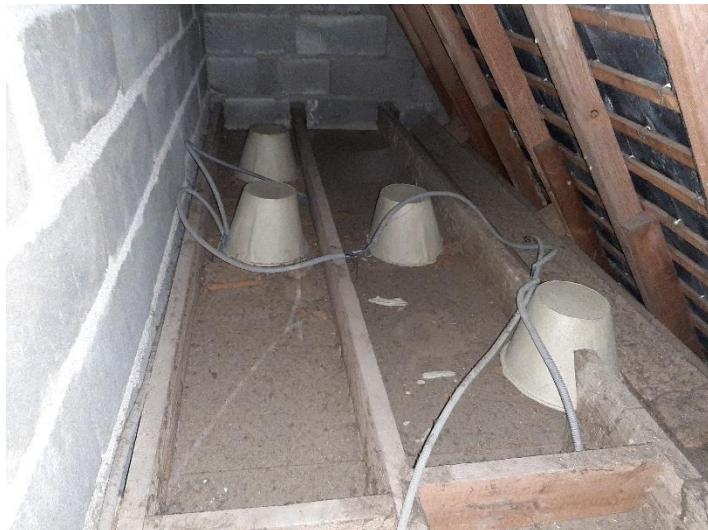
Présence de connexion électrique non protégée câble et domino non résistant à la haute température.

Les connexions électriques doivent être enfermées dans des boîtes de connexion adaptées.  
Risque de d'encrassement à la poussière et de départ d'incendie.

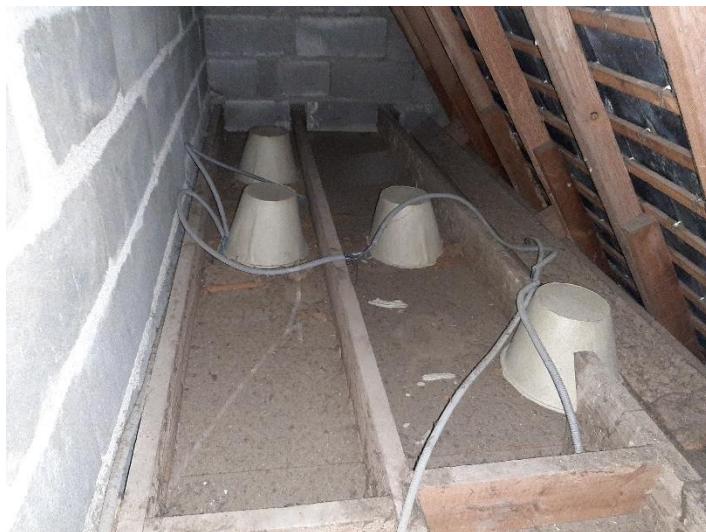
Présence de cloches de protection sur des boîtiers de connexion et spots.

Bien que hors de notre mission, nous notons la présence de cloches de protection installés dans le cadre des travaux de sur-isolation en cours.
