GARGASI EXPERTISES

Affaire Cie QBE - Syndicat de copro
 Résidence Honoré de Balzac
 c/ SARL ECOFABRIK...

Lieu sinistré Résidence Honré de Balzac
 3,5,7 rue Victor Jacquenot
 37000 TOURS

Rapport des constatations techniques

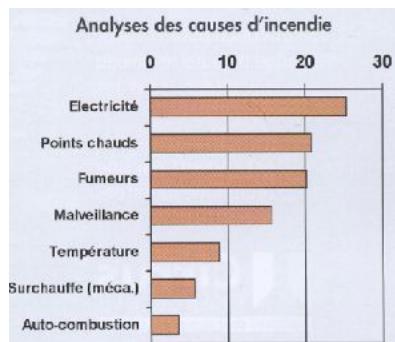
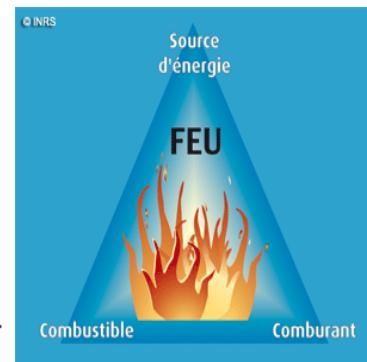
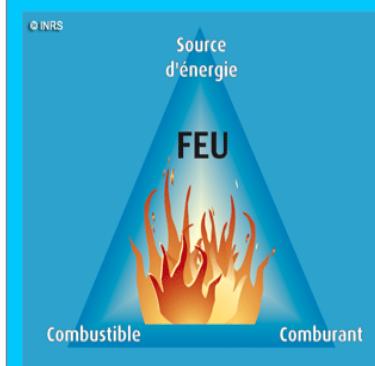
FERMETURE DU TRIANGLE DU FEU

Les éléments composant le triangle du feu nécessaires à la naissance du foyer et à son développement sont les suivants :

Combustibles	Isolant combustible existant du plafond puis bois
Comburant	Oxygène de l'air
Source d'énergie	Spot encastré dans le plafond de la douche des époux M'BOUYOU. Plafond combustible existant HEXAFLAM recouvert du nouvel isolant ISOLEN 4, soufflé 3 jours avant le sinistre (piège à calories)

Dans ces conditions, les spots halogènes ont été totalement recouverts de l'isolant soufflé ISOLEN 4 mis en œuvre par la Sté KUB ISOLATION. Le confinement des spots dans le nouvel isolant minéral a engendré la mise à feu des combles 3 jours après les travaux.

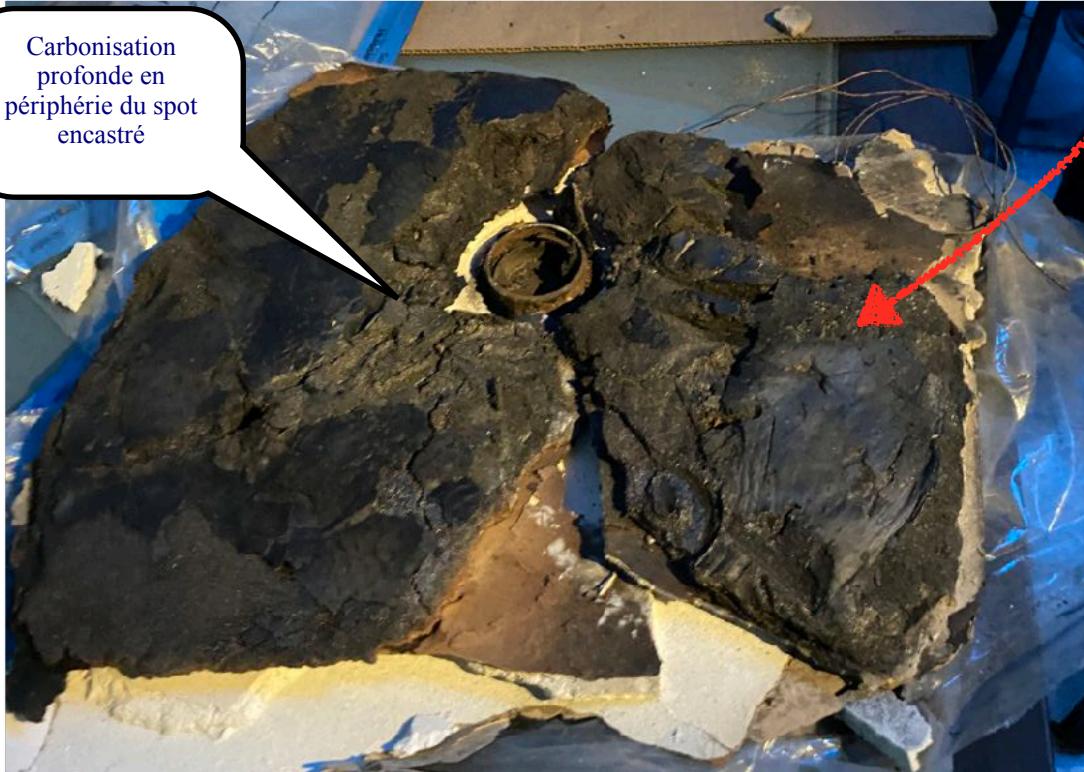
Autre exemple prélevé dans la zone de départ de l'incendie

Carbonisation profonde en périphérie du spot encastré

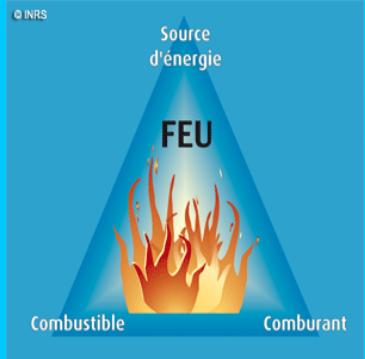
FERMETURE DU TRIANGLE DU FEU

Dans ces conditions, le spot halogène a été totalement recouvert de l'isolant soufflé ISOLEN 4 mis en œuvre par la Sté KUB ISOLATION. Le confinement dû spot dans le nouvel isolant minéral a engendré la mise à feu des combles 3 jours après les travaux.

Les éléments composant le triangle du feu nécessaires à la naissance du foyer et à son développement sont les suivants :
Combustibles	Isolant combustible du plafond existant puis bois
Comburant	Oxygène de l'air
Source d'énergie	Spot encastré dans le plafond de la douche des époux M'BOUYOU.
	Plafond combustible existant HEXAFLAM recouvert du nouvel isolant ISOLEN 4, soufflé 3 jours avant le sinistre (piège à calories)
