**ANALYSE ET RECOMMANDATIONS PROPOSÉES
À LA SUITE DES CONSTATS RELEVÉS LORS DE LA VISITE DE LA DALLE
ACCESSIBLE DE LA RÉSIDENCE H. de BALZAC À TOURS (37200)
LE MARDI 18 & LE MERCREDI 19 MAI 2021**

RAPPORT COMPLET DÉFINITIF AU 12 AOÛT 2021

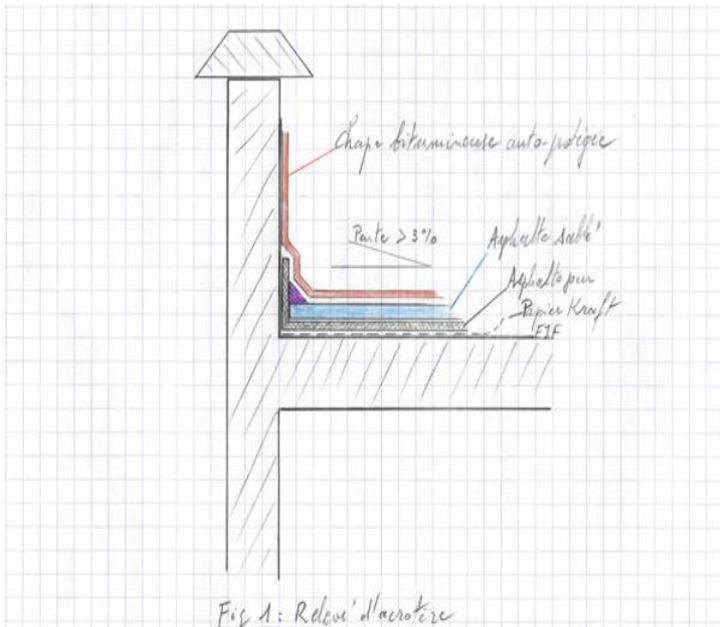
Figure 1 : Relevé d'acrotère

Pour information et à titre d'exemple, la Figure n° 1 donne le schéma de principe de pose d'un complexe d'étanchéité pour traiter un relevé d'acrotère, **ce qui n'est pas le cas des joints de dièdre.**

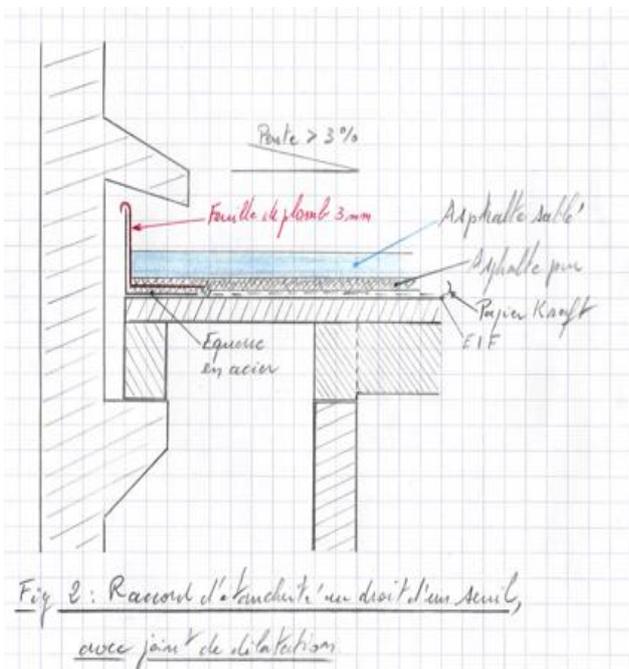
Figure 2 : Raccord d'étanchéité au droit d'un seuil avec joint de dilatation.

La Figure n° 2 donne le schéma de principe d'un raccord d'étanchéité avec joint de dilatation.

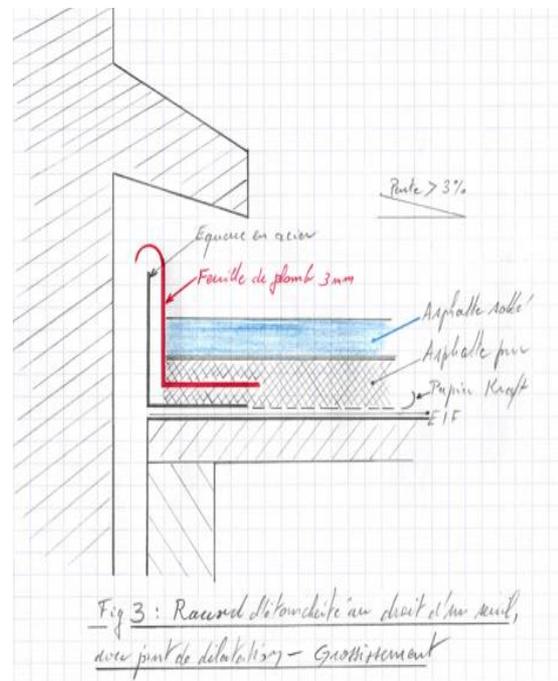
Figure 3 : Grossissement de la Figure 2

La Figure n° 3 présente le grossissement de la zone du raccord d'étanchéité avec joint de dilatation. Ce mode de traitement, proposé par M. Bernard PASSINI (SNA), il y a fort longtemps, demeure très pertinent et efficace.
